Abschlussbericht

Unfall mit dem Segelflugzeug der Type Glasflügel Standard Libelle,
am 07.06.2025 um ca. 09:55 Uhr UTC, Krottendorferstr. 10,
Gemeinde Hafendorf, A-8605, Steiermark, Österreich
GZ: 2026-0.264.233

Bundesministerium für Innovation, Mobilität und Infrastruktur,
Sicherheitsuntersuchungsstelle des Bundes – Bereich Zivilluftfahrt, Radetzkystraße 2, 1030
Wien

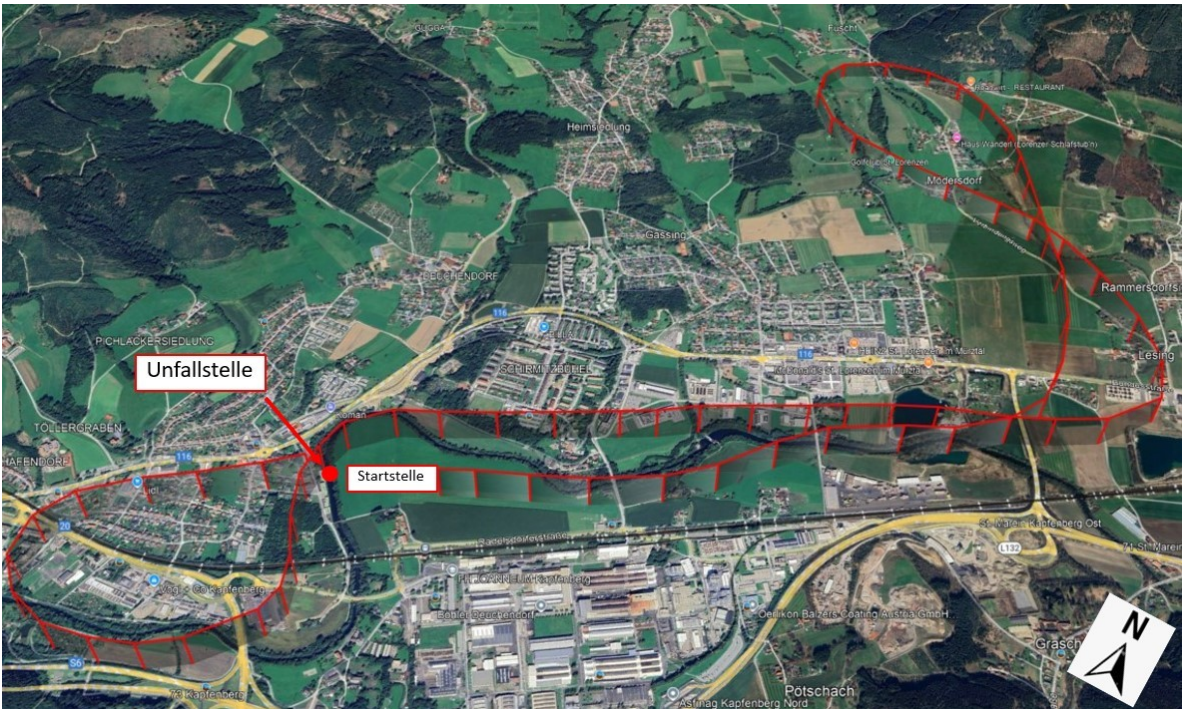
Abbildung 1 Flugweg

Während dieses verlängerten Gegenanflugs setzte sich der anhaltende Höhenverlust fort, sodass als Folge daraus ein sicheres Erreichen der Piste 07 nach dem Eindrehen in den Queranflug und in den Endanflug nicht mehr möglich war. Um ca. 09:55 Uhr UTC ca. 314 m vor der Schwelle der Piste 07 kollidierte das Segelflugzeug bei einer Geschwindigkeit von ca. 94 km/h und einer Sinkrate von ca. 1,5 m/s mit Bäumen (Weiden) der bewaldeten Uferböschung des Flusses Mürz.

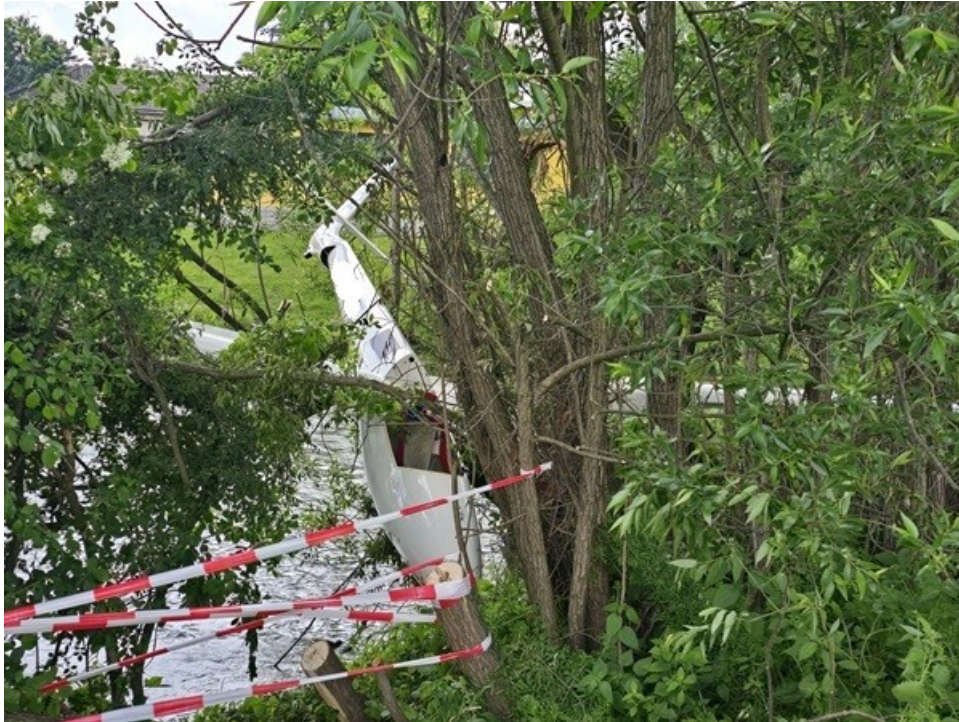
Abbildung 4 Unfallstelle

Die Unfallstelle befindet sich in einem Abstand von etwa 314 Metern vor der Schwelle der Piste 07 des Flugplatzes Kapfenberg (LOGK) und liegt damit in der verlängerten Anflugrichtung zur Piste 07. Das Ereignisgebiet befindet sich im Bereich einer mit Weiden bewachsenen Uferböschung des Flusses Mürz. Die Geländeoberfläche an der Unfallstelle liegt auf einer Höhe von rund 512 Metern AMSL. Die topografische Situation ist durch eine bewachsene, zum Fluss hin abfallende Böschung gekennzeichnet, die unmittelbar an den Flusslauf anschließt.

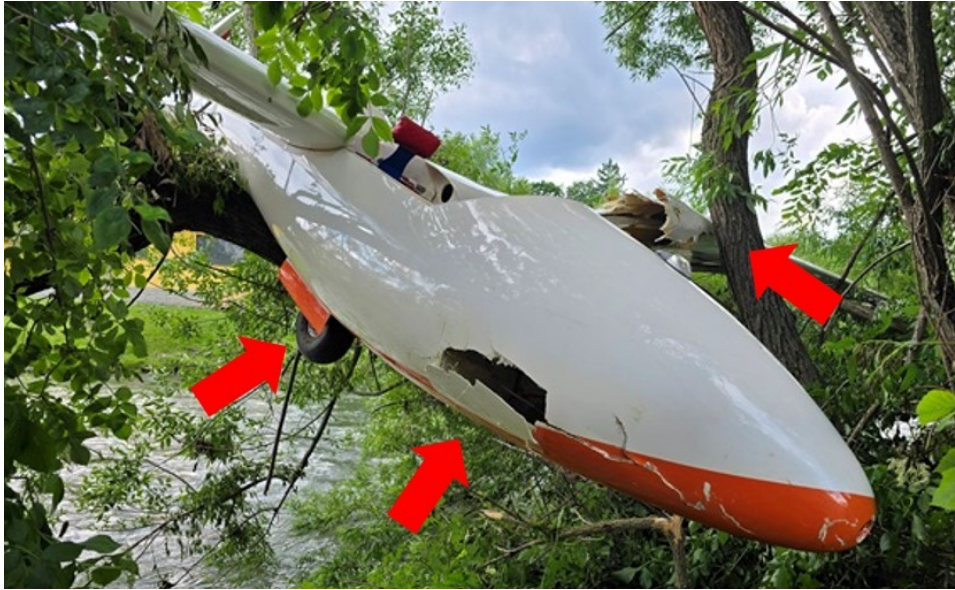
Das Luftfahrzeug befand sich vollständig an der Unfallstelle. Im Bugbereich auf der rechten unteren Seite, im Bereich hinter dem rechten Seitenruderpedal bis in den Bereich der Sitzschale, wurden unfallbedingte Beschädigungen festgestellt. An der linken Tragfläche waren die Vorderkante sowie die Beplankung in einem Bereich in ca. 160 cm Abstand vom Rumpf beschädigt. Die Bremsklappe befand sich in einem ca. 4 cm ausgefahrenen Zustand, der Holm wurde intakt vorgefunden.

Abbildung 5 Übersichtsaufnahme Bugbereich

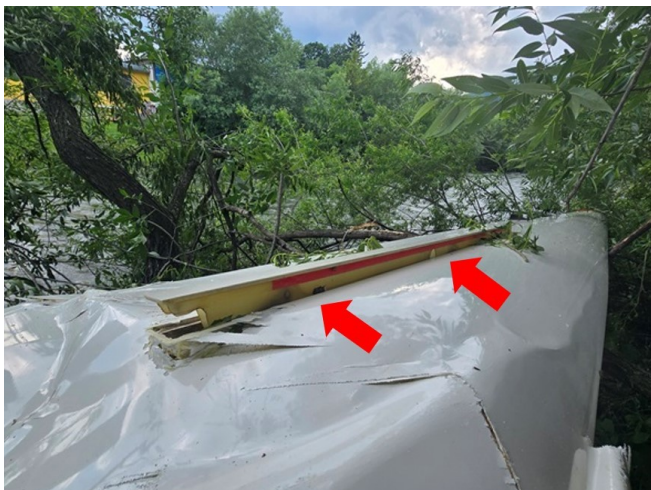
Abbildung 6 Linke Tragfläche und geöffnete Bremsklappe

des Hebels werden die Bremsklappen wieder eingefahren; durch anschließendes Verdrehen des Hebels nach links wird dieser in der eingefahrenen Stellung verriegelt. Das System ist stufenlos ausgelegt, sodass der Pilot die Bremsklappen in jeder gewünschten Stellung zwischen vollständig eingefahren und vollständig ausgefahren je nach Bedarf positionieren kann. Die Bewegung des Bedienhebels wird über ein mechanisches Gestänge vom Cockpit durch den Rumpf zu den Tragflächen übertragen und dort in eine entsprechende Auslenkung der Bremsklappen umgesetzt. Diese fahren aus der Flügeloberseite aus (siehe Abbildungen 6 und 7).

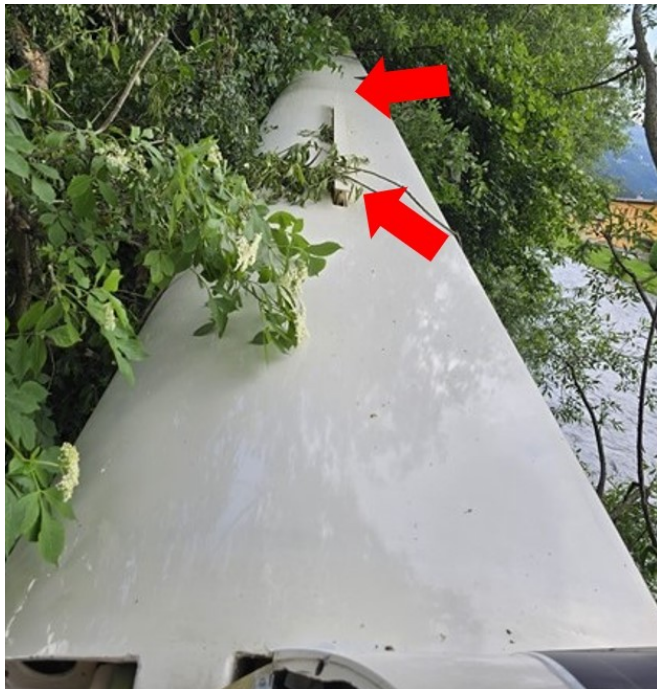
Die rechte Tragfläche wies in einem Bereich in ca. 148 cm Abstand vom Rumpf vergleichbare Beschädigungen auf. Auch hier befand sich die Bremsklappe in einem ca. 4 cm ausgefahrenen Zustand, der Holm war intakt. Die Rumpfröhre war ca. 38 cm vor dem Höhenleitwerk gebrochen. Die Ansteuerungen sämtlicher Steuerflächen wurden ohne Befund vorgefunden. Der Instrumentenpilz blieb annähernd unbeschädigt, die Sitzschale war nicht gebrochen, und das Rückhaltesystem wies keine optisch erkennbaren Beschädigungen auf. Nach dem vorliegenden Schadensbild sind sämtliche festgestellte Beschädigungen zweifelsfrei auf die Kollision des Luftfahrzeuges mit der Baumgruppe zurückzuführen.

Abbildung 7 Rechte Tragfläche und geöffnete Bremsklappe

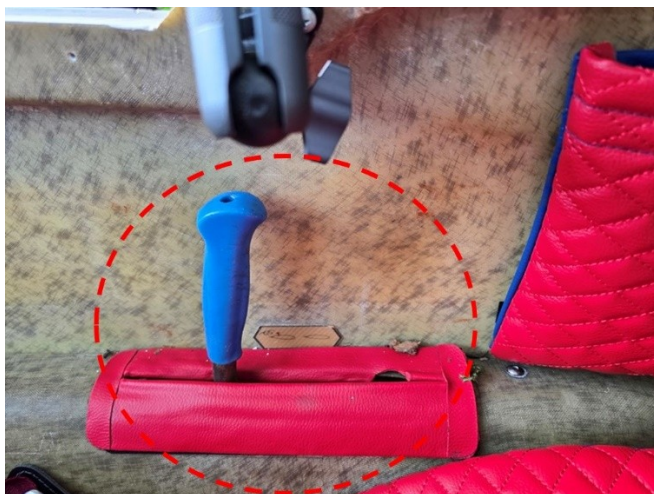
Abbildung 8 Bremsklappenhebel in geöffneten Zustand

Das gegenständliche Luftfahrzeug verfügt über ein mechanisch betätigtes Bremsklappensystem. Die Betätigung erfolgt über einen an der linken Cockpitseite angeordneten, blau gekennzeichneten Bedienhebel (siehe Abbildung 8).

Der Bremsklappenhebel einschließlich der zugehörigen Verriegelungseinrichtung wurde im Wrack vollständig und ohne Befund vorgefunden. Im Rahmen der Untersuchung zeigte sich der Hebel über den gesamten Betätigungsweg leichtgängig. Hinweise auf Schwergängigkeit, Blockierungen oder unzulässiges Spiel ergaben sich nicht. Die Verriegelungseinrichtung für die eingefahrene Stellung funktionierte ordnungsgemäß und gewährleistete ein sicheres, formschlüssiges Halten des Bremsklappenhebels. Ein unbeabsichtigtes Verstellen des Hebels aus der verriegelten Position konnte nicht festgestellt werden. Anhaltspunkte für Verschleiß, Beschädigungen, Verformungen oder vorbestehende Funktionsstörungen der Bremsklappenbetätigung ergaben sich nicht.

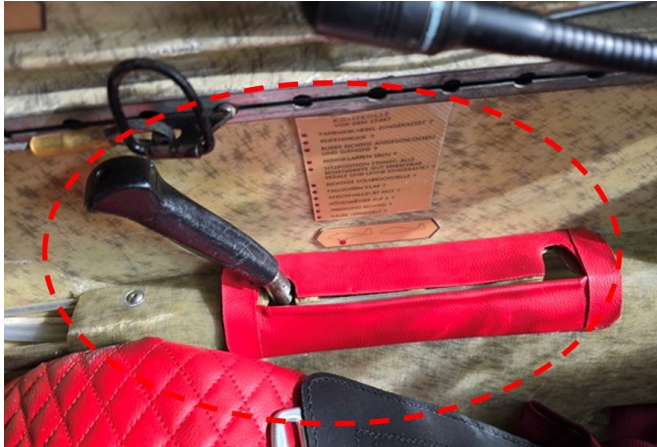
Abbildung 9 Fahrwerkhebel im ausgefahrenen Position

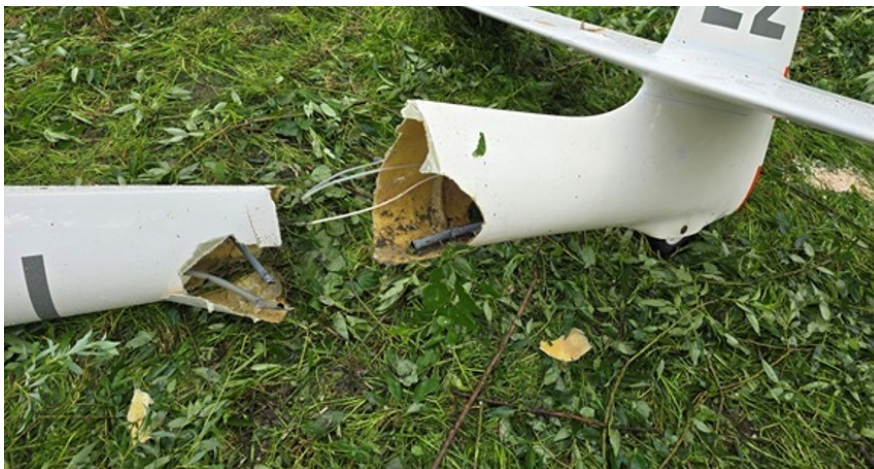
Abbildung 10 Rumpfröhrenbruch
