Abschlussbericht

Unfall mit dem Motorsegler der Type Ventus-2cT,
am 22. Juni 2014, um ca. 10:04 Uhr UTC in Lassingrotte,
Gemeinde 3222 Annaberg, Bezirk Lilienfeld, Niederösterreich
GZ: 2025-0.748.540

Wien, 2025

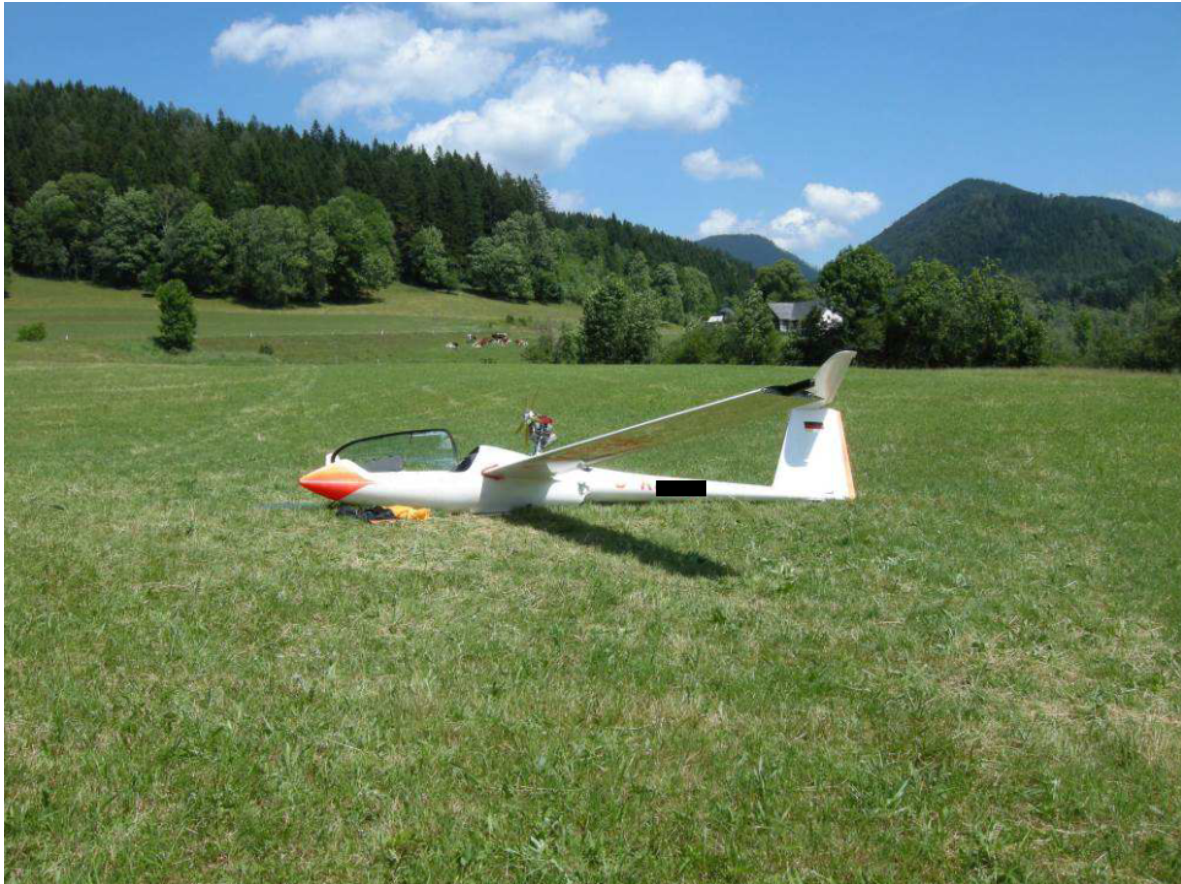
Der Endanflug erfolgte auf östlichem Kurs über Grund mit ausgefahrenem Motor und Rückenwind. Zum Erreichen der Außenlandewiese mussten eine Straße (LB 20) sowie Bäume und Gebüsche überflogen werden, wobei die Gefahr des Zukurzkommens bestand. Infolge niedriger Anfluggeschwindigkeit sackte der Motorsegler durch, kollidierte mit Hindernissen und setzte hart auf der Wiese auf. Beim Landestoß fuhr das Fahrwerk, das im ausgefahrenen Zustand nicht verriegelt war, selbsttätig ein und zerbrach die Kabinenhaube aus Plexiglas.

Der Pilot erlitt schwere Verletzungen. Das Luftfahrzeug wurde erheblich beschädigt (siehe Abbildung 1).

Abbildung 1 Endlage des Motorseglers quer zur Landerichtung (linker Ansteckflügel mit Winglet zur Bergung demontiert)

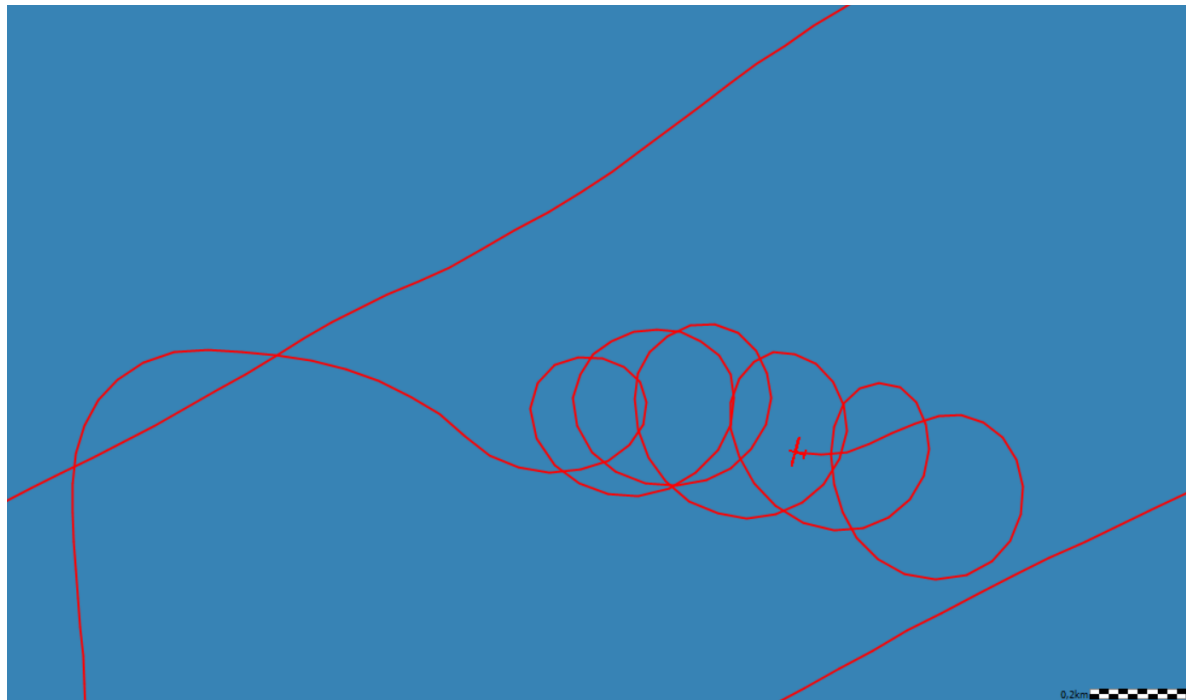
Abbildung 5 Rekonstruierter Flugweg entsprechend den vom GNSS-Logger LX Flarm RedBox bis um 09:59:33 Uhr gespeicherten GPS-Koordinaten (Druckhöhe 999 M)

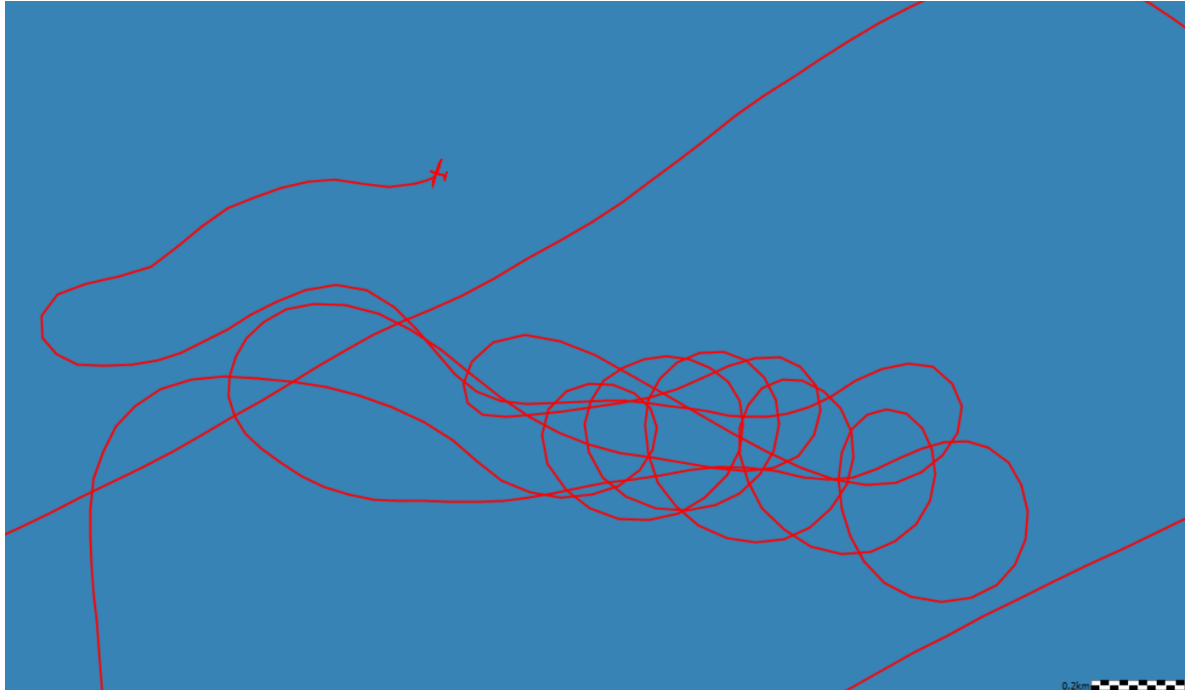
Abbildung 6 Rekonstruierter Flugweg entsprechend den vom GNSS-Logger LX Flarm RedBox bis zum Aufzeichnungsende um 10:09:31 Uhr gespeicherten GPS-Koordinaten (Druckhöhe 768 M)

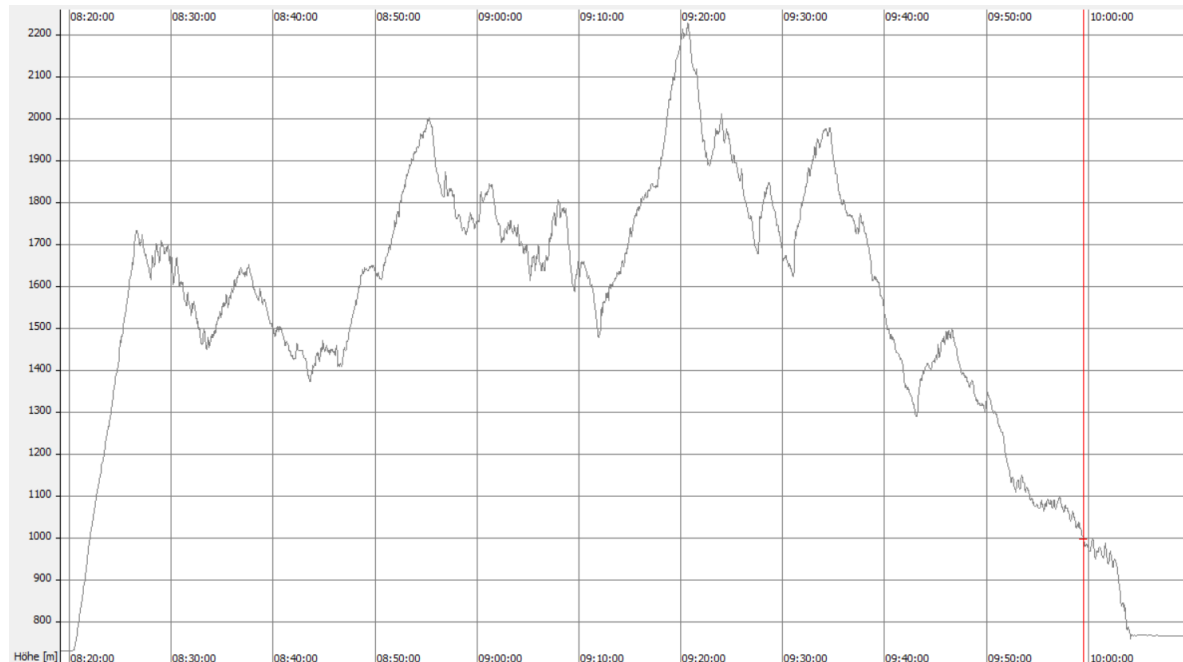
Abbildung 7 Vom GNSS-Logger LX Flarm RedBox bis zum Aufzeichnungsende um 10:09:31 Uhr gespeicherte Druckhöhen (Barogramm ohne Berücksichtigung des aktuellen QNH-Werts, Druckhöhe 999 M um 09:59:33 Uhr)

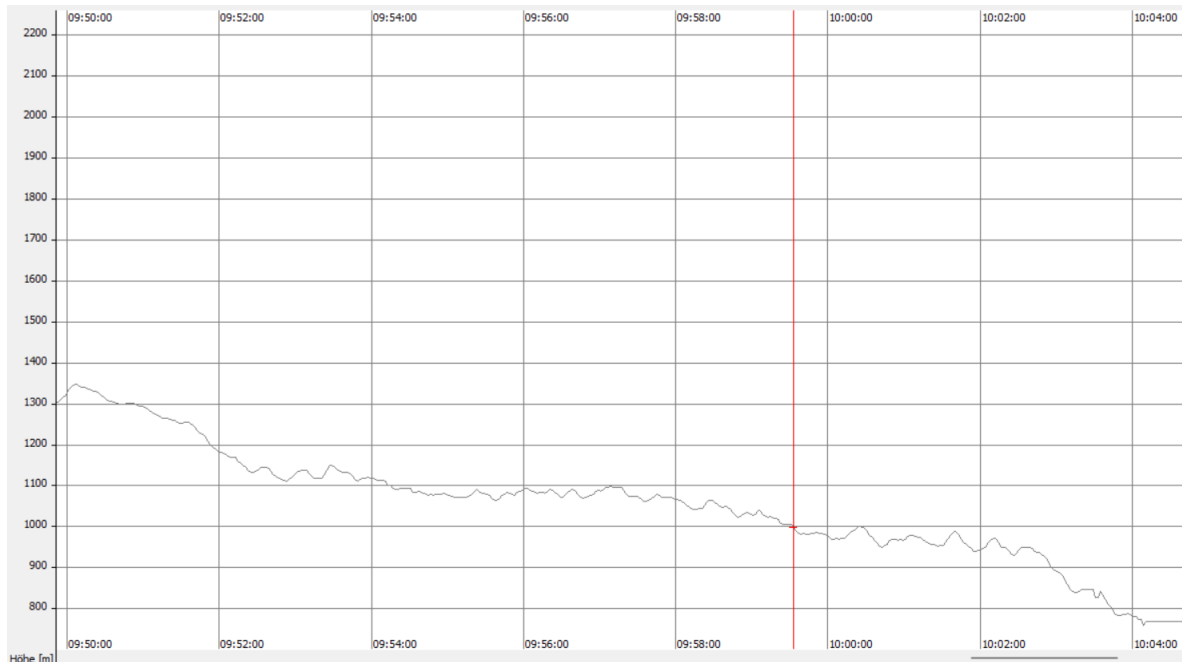
Abbildung 8 Vom GNSS-Logger LX Flarm RedBox während des Sinkfluges im Zeitraum 09:50:07 Uhr bis 10:04:08 Uhr gespeicherte Druckhöhen (Barogramm ohne Berücksichtigung des aktuellen QNH-Werts, Druckhöhe 999 M um 09:59:33 Uhr)

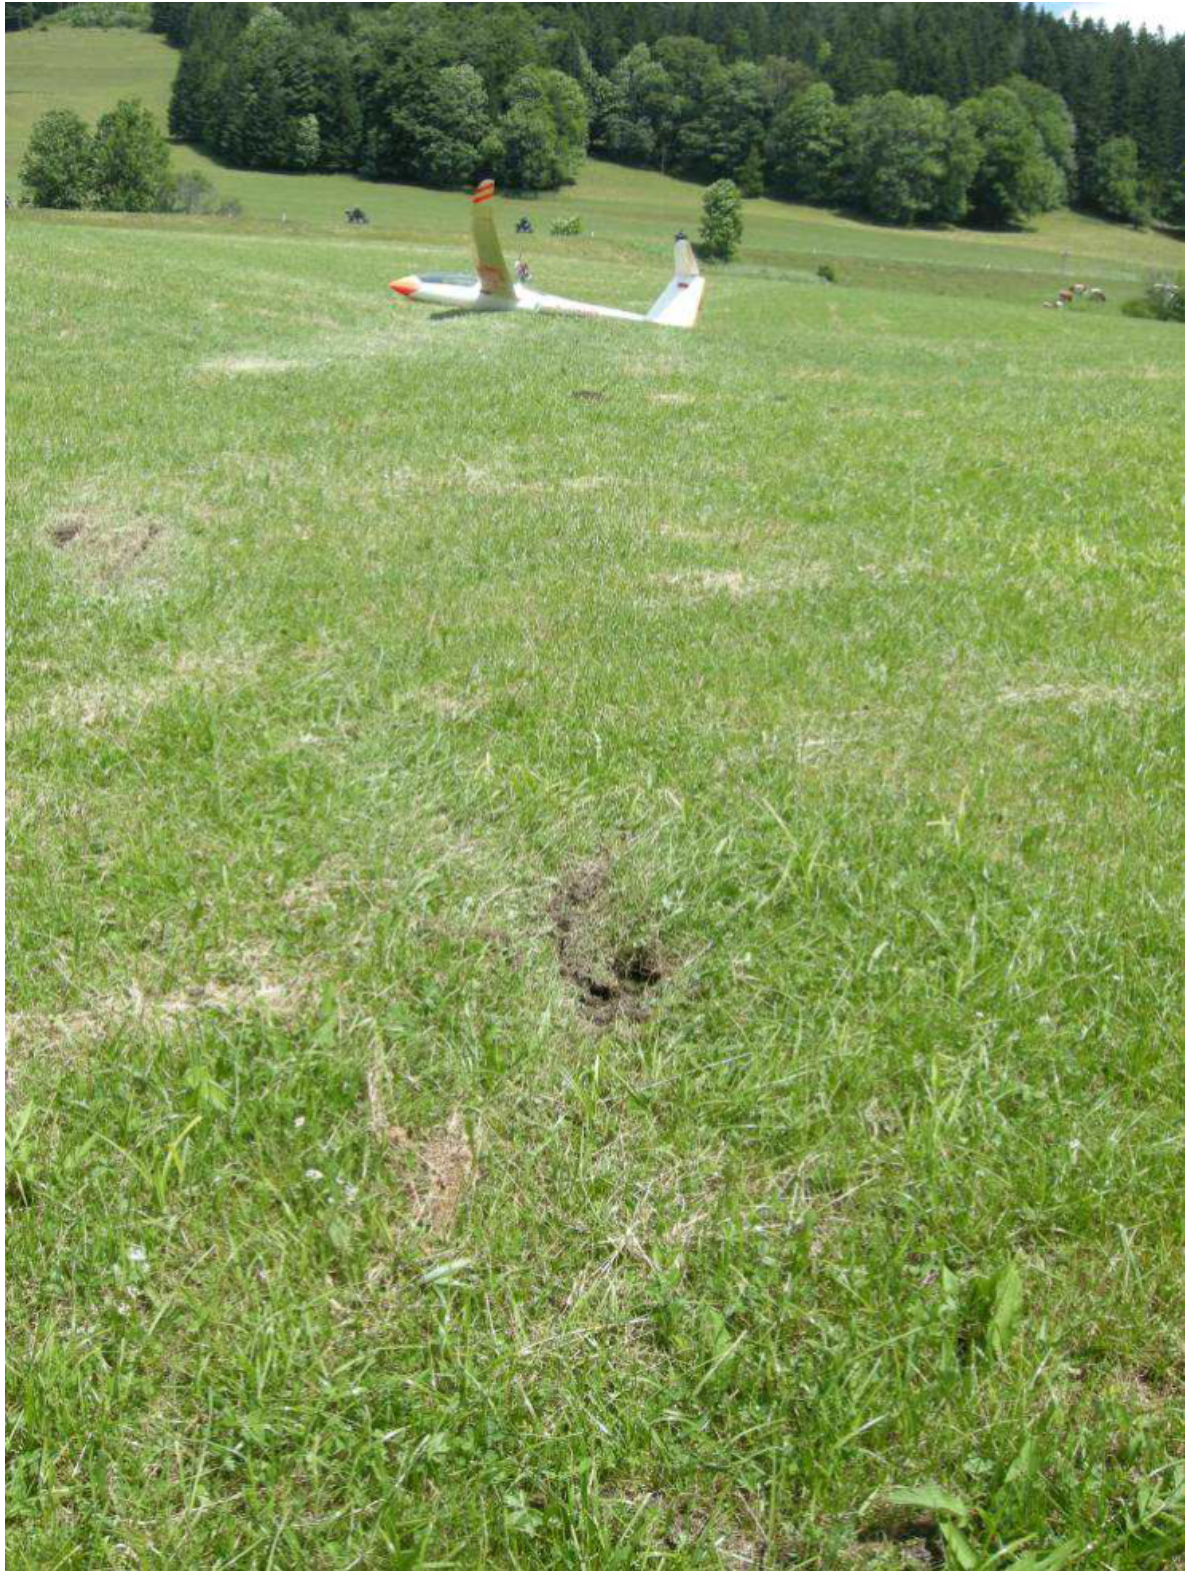
Abbildung 10 Endlage des Motorseglers am Unfallort in Anflugrichtung (Osten) betrachtet, im Vordergrund Spuren des Aufpralls in der Wiese

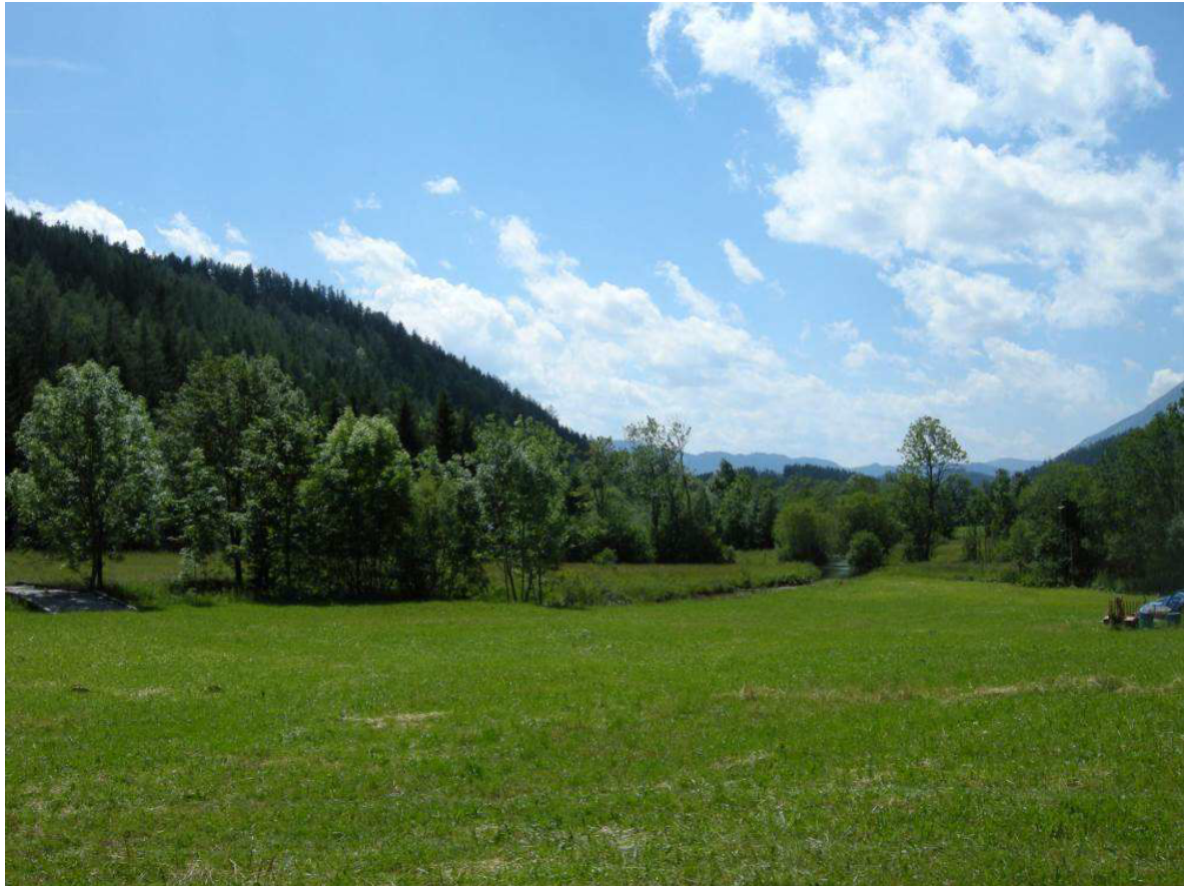
Abbildung 11 Unfallort gegen die Anflugrichtung (Westen), im Hintergrund die zu überfliegenden Baum- und Gebüschreihen

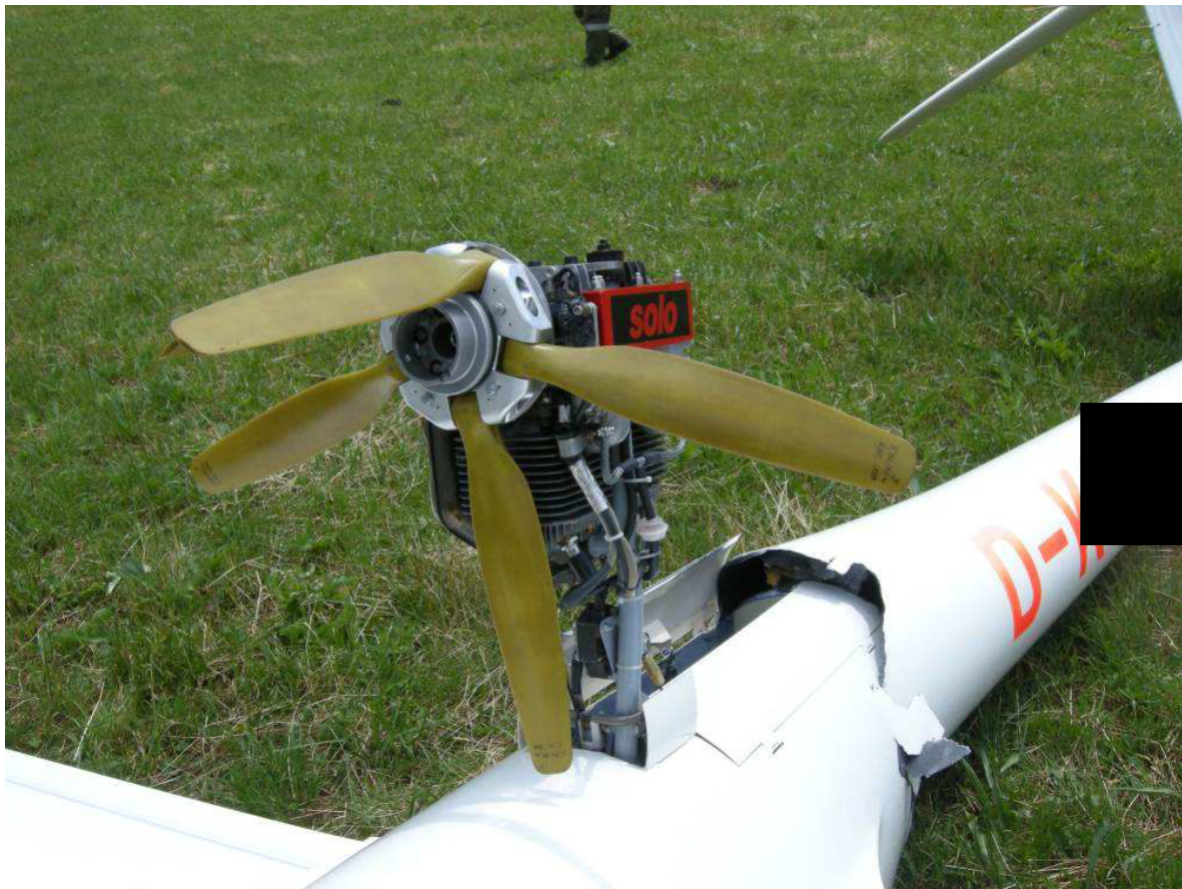
Der Motorsegler befand sich in Normalfluglage. Der Rumpf war hinter dem Motorraum gebrochen (siehe Abbildung 12). An beiden Tragflächen waren Streifspuren vorhanden. Die einteilige Kabinenhaube aus Plexiglas war auf der rechten Cockpitseite zerbrochen. Das Fahrwerk (Hauptrad) war eingefahren. Das Klapptriebwerk war ausgefahren.

Abbildung 12 Zustand des Motorseglers (ausgefahrenes Klapptriebwerk, Rumpf gebrochen)
