Abschlussbericht

Unfall mit dem Hubschrauber der Type Robinson R22 Beta,
am 02.05.2008, um ca. 09:30 Uhr UTC Nahe Oberneukirchen,
4181 Oberneukirchen, Oberösterreich
GZ.: 2025-0.684.127

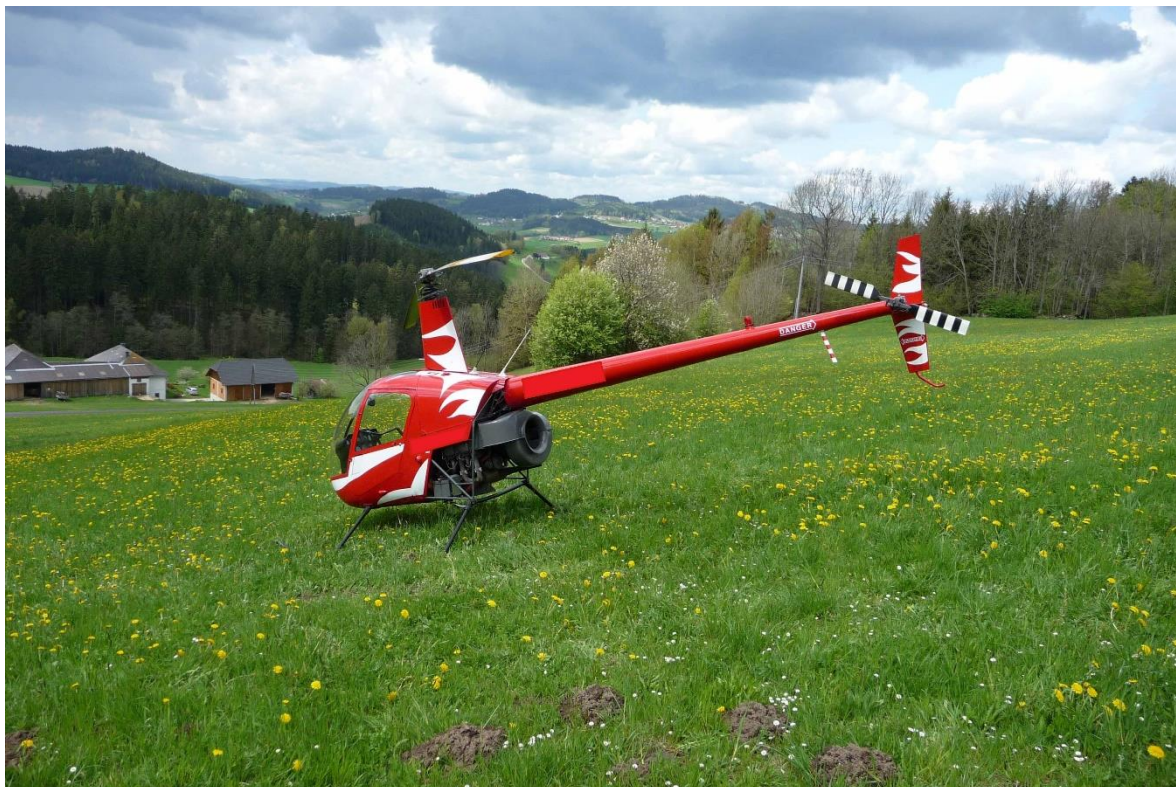
Der Aufsetzpunkt befand sich unmittelbar vor einer Steinmauer mit deutlicher Hangneigung. Der Pilot und die Passagierin konnten die Maschine unverletzt verlassen, hatten abgesehen von einem Schock keinerlei Verletzungen. Der Hubschrauber erlitt erheblichen Sachschaden.

Abbildung 1 Endlage des Luftfahrzeug Nahe dem Objekt Lobenstein 33

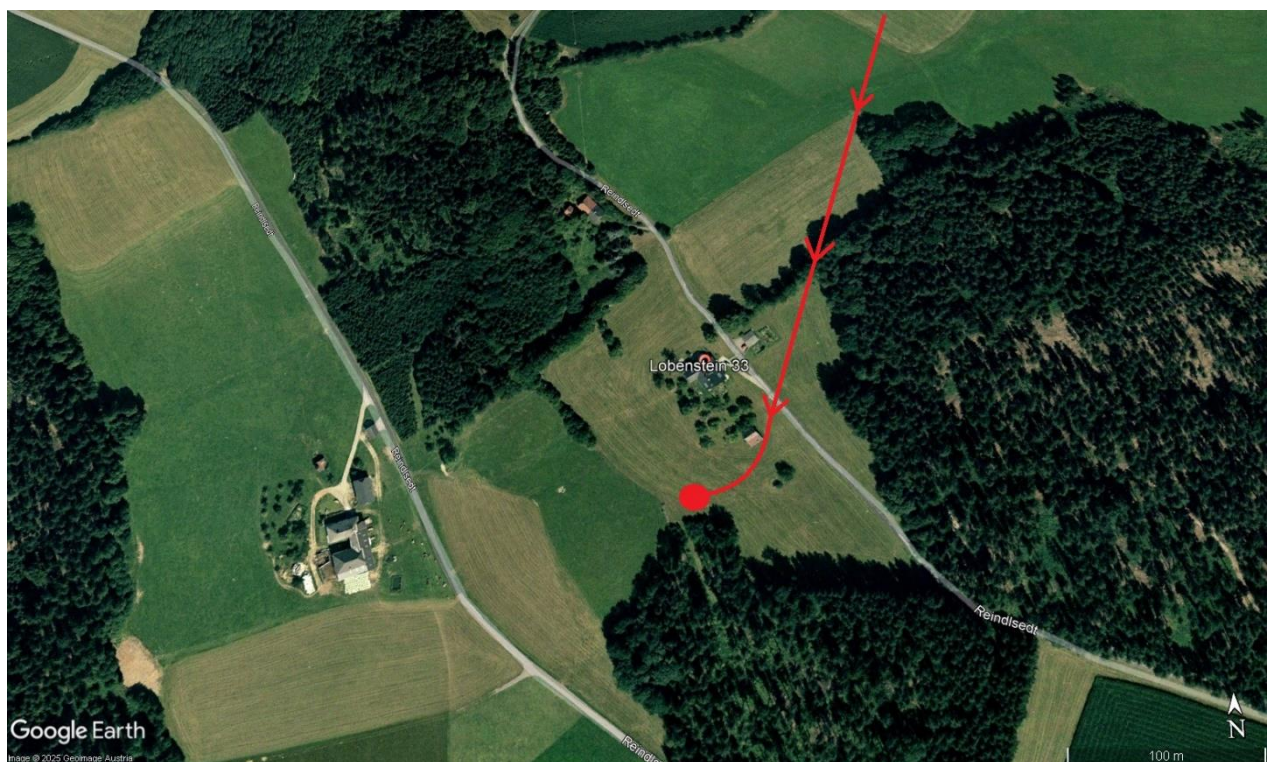
Der Unfallort befand sich ca. 80 m südlich des Objektes Lobenstein 33 unmittelbar vor einer ca. 1 Meter hohen Natursteinmauer. Der Untergrund war eine abgemähte Wiese mit einer Hangneigung von ca. 20° Richtung Westen.

Abbildung 2 Luftbildaufnahme der Unfallstelle aus dem Jahr 2007

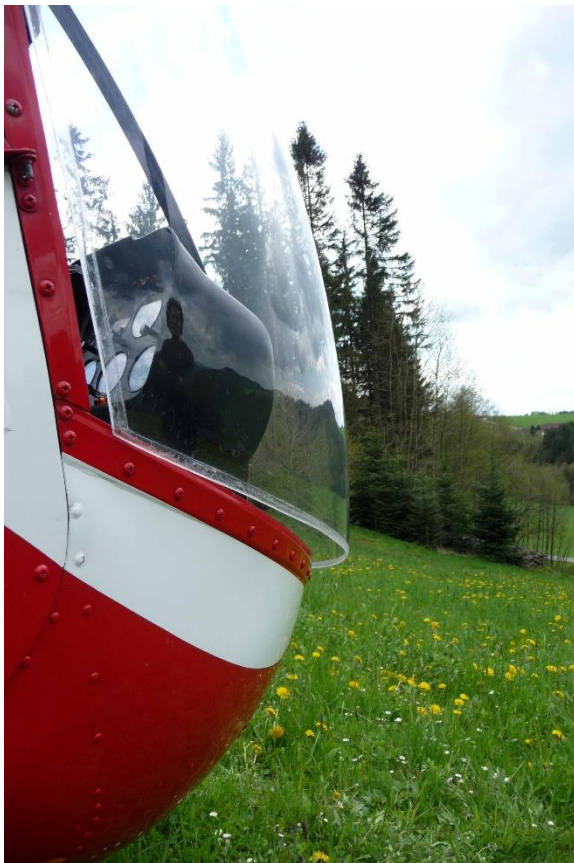
Der Hubschrauber befand sich in der Endlage auf seinem Kufenlandegestell stehend mit einer Ausrichtung von ca. 265°. Es konnte keine Verteilung der Wrackteile festgestellt werden, da der Hubschrauber in der Endlage vollständig war. Die Beschädigung an der Hubschrauberzelle sowie dessen Anbauteilen beschränkte sich auf Verformungen im vorderen Zellenbereich, wie den Rahmen der Cockpitverglasung, den rechten Türrahmen, die Verbindungsstrebe des Kufenlandegestells sowie mehrere Verkleidungsbleche.

Abbildung 3 Detailaufnahme der rechten Cockpitverglasung

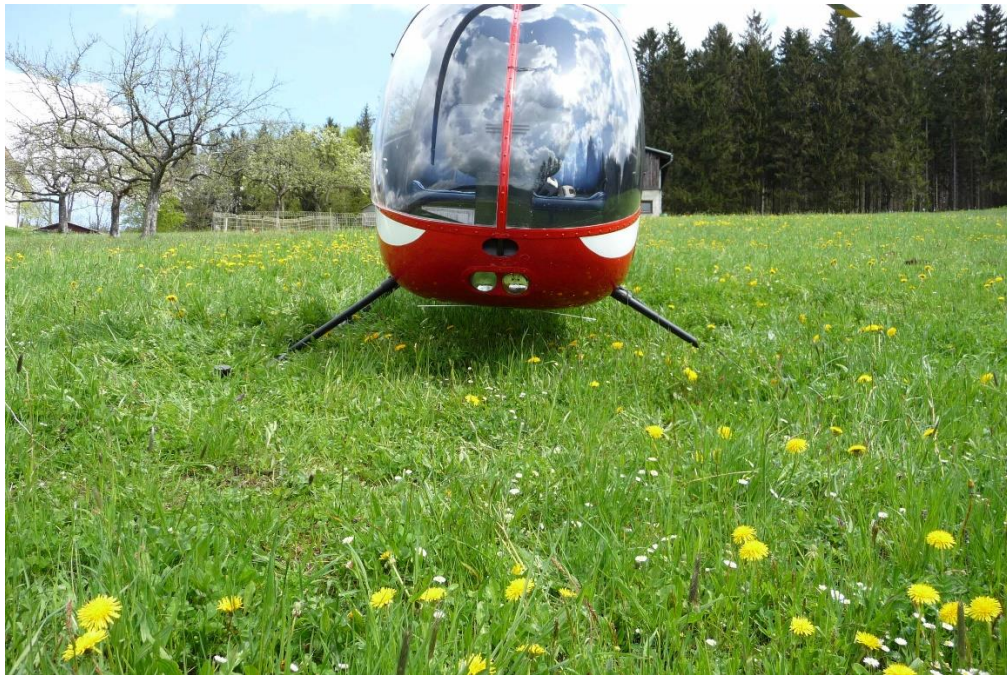
Abbildung 4 Frontansicht des Hubschraubers in Endlage

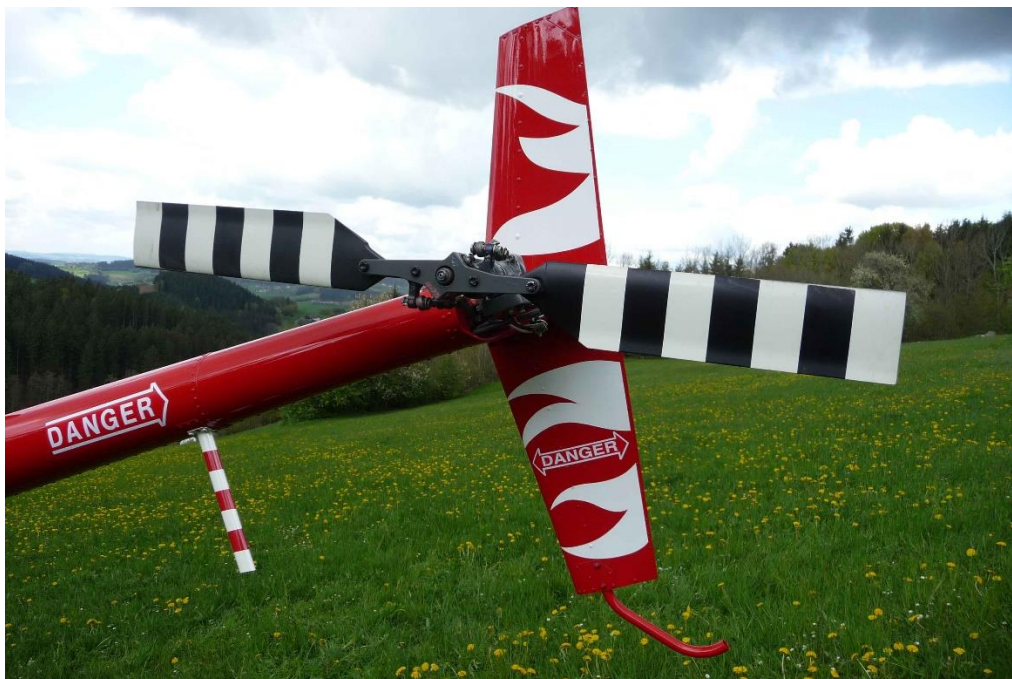
Die Heckrotorsteuerstange mit deren Umlenkhebel inklusive dem gesamten Heckrotor wies keine Beschädigungen auf. Der Heckausleger, die vertikale Stabilisierungsflosse sowie die horizontale Stabilisierungsflosse zeigten keinerlei Anzeichen einer Beschädigung.

Abbildung 5 Detailaufnahme der vertikalen Stabilisierungsflosse mit Heckrotor
