Abschlussbericht

Unfall mit dem Motorflugzeug der Type Flight Design CTLS,
am 01.12.2024, um ca. 14:30 Uhr UTC, in einem Waldgebiet,
A-3812, Wienings, Niederösterreich
GZ: 2025-0.930.534

Wien, 2025

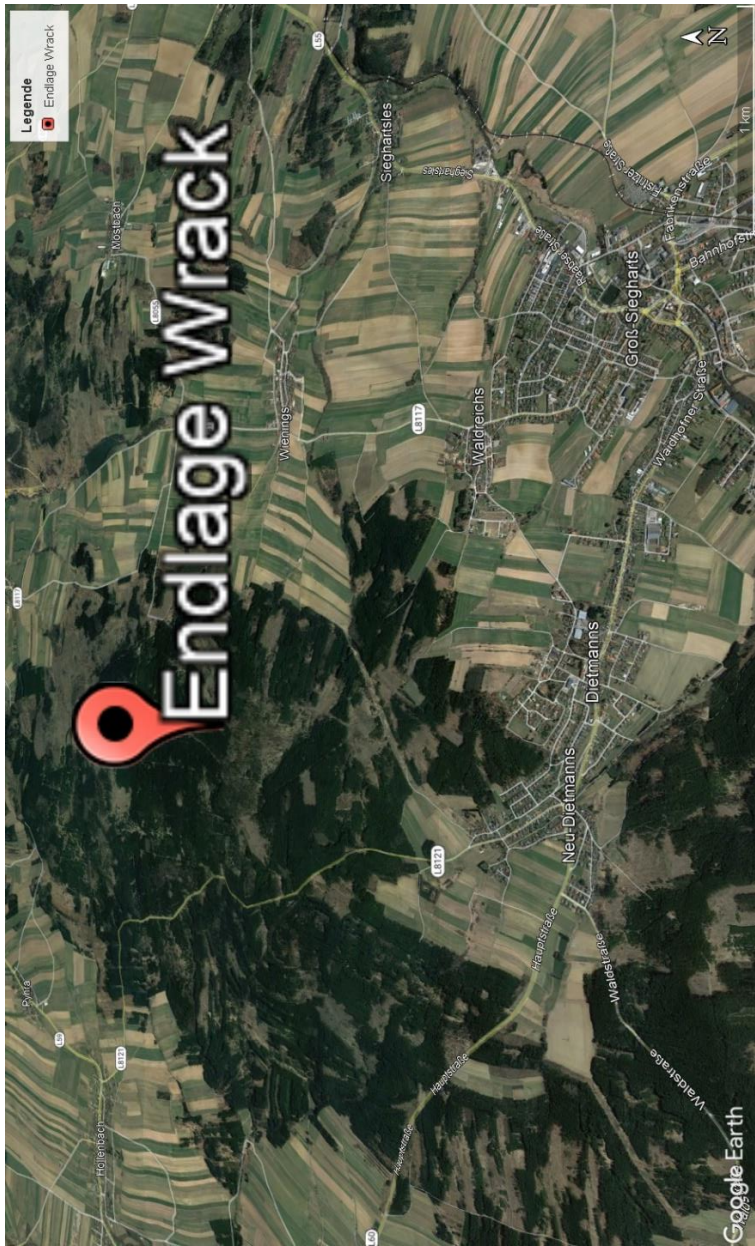
Abbildung 11 Endlage des Luftfahrzeuges

Die Unfallstelle befand sich in einem Waldgebiet in A-3812, Wienings. Die WGS84 Koordinaten der Unfallstelle sind N 48° 49' / E 015° 23'.

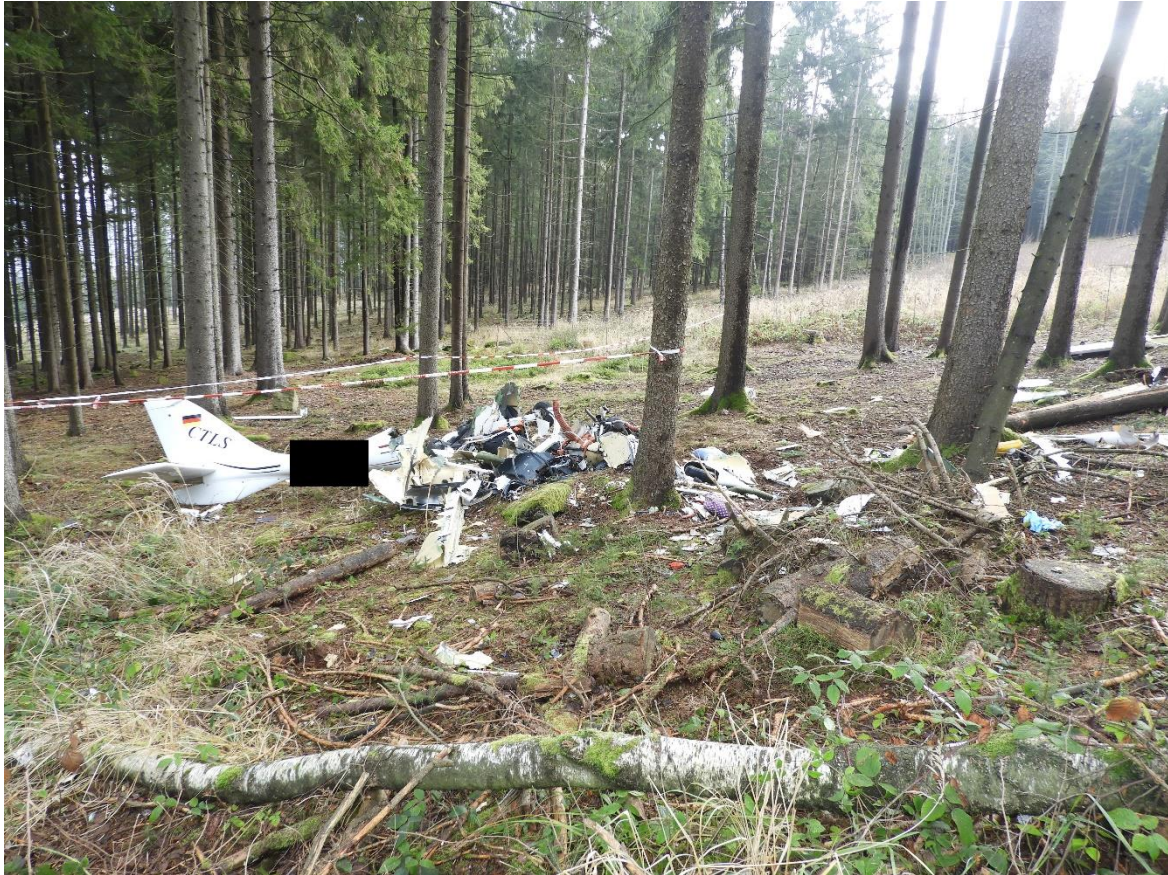
Abbildung 12 Endlage des Luftfahrzeuges

In Abbildung 12 ist die Endlage und der Zerstörungsgrad des Luftfahrzeuges ersichtlich.

Das Cockpit wurde durch den Aufprall in dem Waldgebiet zur Gänze zerstört.

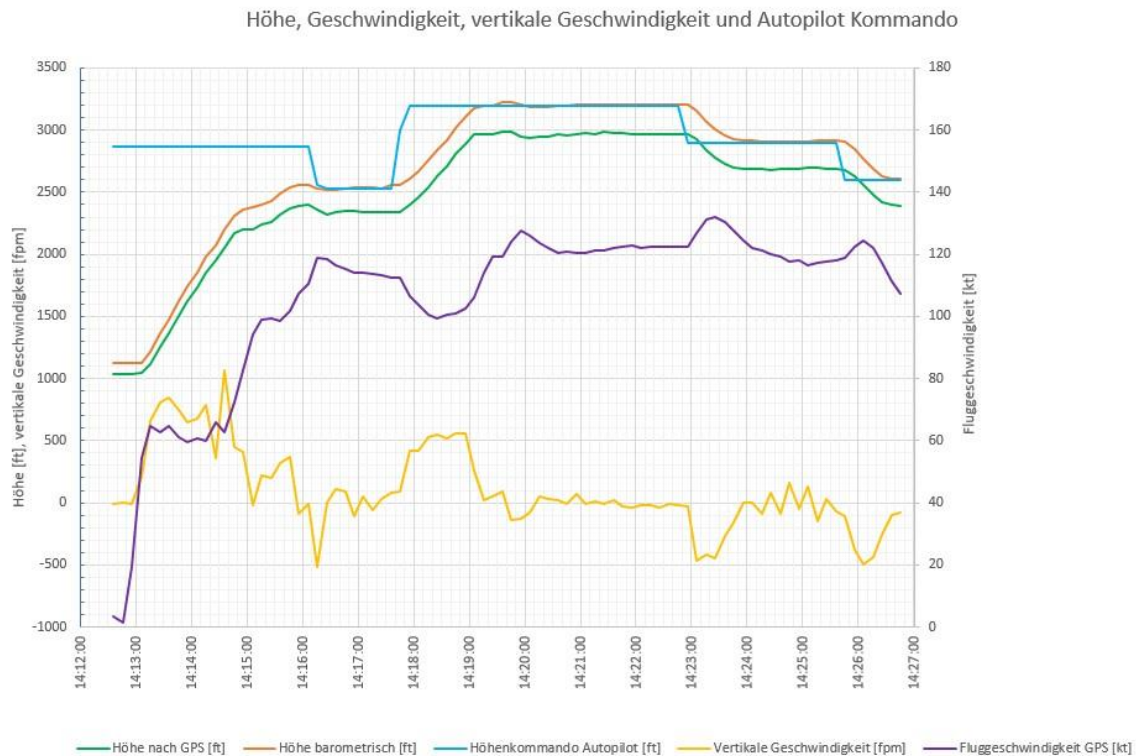
Abbildung 13 Auswertung Unfallflug

Am 01. Dezember 2024 um ca. 14:11 Uhr startete der Pilot mit seinem zweisitzigen Motorflugzeug der Type CTLS vom Flugplatz Krems-Langenlois (LOAG) in Richtung Dobersberg (LOAB). Nach dem Start stieg das Luftfahrzeug auf eine Höhe von 2500 Fuß (siehe Abbildung 13 orange Linie). Der Autopilot war bis zu diesem Zeitpunkt nicht in Verwendung. Nach Erreichen dieser Flughöhe stellte der Pilot den Autopiloten auf 2500 Fuß ein, wodurch das Luftfahrzeug den Flug in dieser Höhe fortführte (siehe Abbildung 13 blaue Linie). Zirka eineinhalb Minuten später korrigierte er die Höhe am Autopiloten auf 3200 Fuß, wodurch das Luftfahrzeug auf diese am Autopiloten eingestellte Flughöhe stieg und den Reiseflug in dieser Höhe fortführte. Etwa fünf Minuten nach Erreichen dieser Flughöhe verstellte der Pilot die Höhendvorwahl am Autopiloten wieder nach unten auf 2900 Fuß und zirka drei Minuten später verstellte er die Höhendvorwahl auf 2600 Fuß. Durch diese letzte Höhenkorrektur nach unten kollidierte das Luftfahrzeug mit dem Waldgebiet. Das Luftfahrzeug wurde durch die Kollision zerstört und der Pilot kam ums Leben.

- Laut Organbefund hatte der Pilot während des Fluges eine akute, zentrale und periphere Lungenembolie mit Lungeninfarkt.
- Während des Fluges wurde zwei Mal die Höhe reduziert, wodurch das Luftfahrzeug mit einem Waldgebiet westlich der Ortschaft Wienings kollidierte.
