# Untersuchungsbericht

Geschwindigkeitsüberschreitung im Bf Ebreichsdorf im Bereich der  
Weichen 57 und 58 am 11. März 2025

GZ: 2025-0.952.479

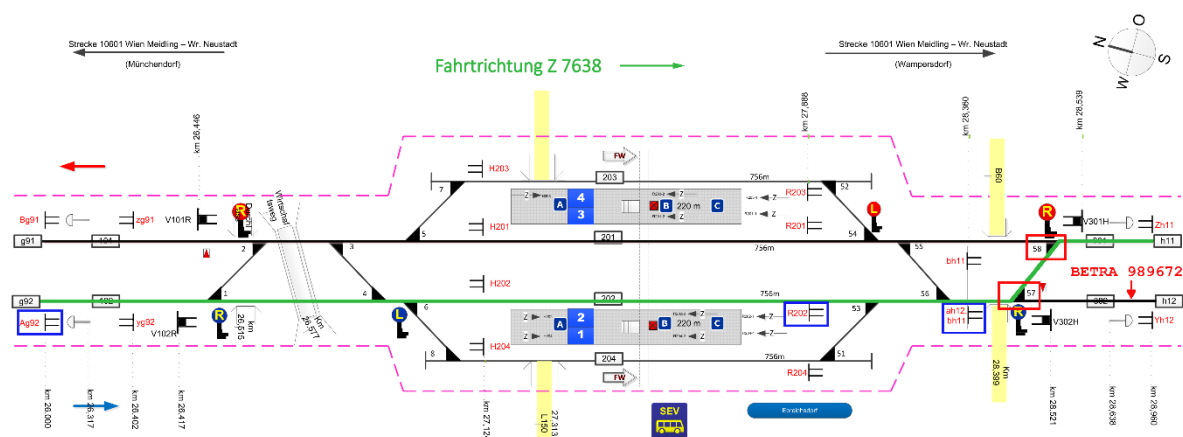
Abbildung 8 Fahrtverlauf Z 7638

Der Fahrtverlauf von Z 7638 wurde in Abbildung 8 mit einer grünen Linie und die Fahrtrichtung mit einem grünen Pfeil eingezeichnet. Z 7638 war bis in den Bf Ebreichsdorf am Regelgleis Richtung 1 unterwegs, wo er die Bahnhofgleise 102 und 202 befuhr und bei der Ausfahrt aus dem Bahnhof auf das Gegengleis wechselte, wo er das Bahnhofgleis 301 und anschließend den Streckenblock h11 befuhr. Die für die Fahrtstraße von Z 7638 zu beachtenden Signale wurden blau eingerahmt dargestellt. Der Gleiswechsel war notwendig, da zwischen dem Bf Ebreichsdorf und dem Bf Wampersdorf geplante Oberleitungsarbeiten durchgeführt wurden (siehe dazu Kapitel „Örtlichkeit und örtliche Verhältnisse“) und das Regelgleis nach dem Bf Ebreichsdorf dadurch nicht befahren werden konnte. Diese Baustelle wurde in Abbildung 8 mit dem Vermerk „BETRA 989672“ festgehalten.

Tatsächlich wurde Z 7638 nach dem Aufenthalt im Bf Ebreichsdorf bis zum Bereich der Weichen 57 und 58 (in Abbildung 8 rot eingerahmt dargestellt) kontinuierlich auf 116 km/h beschleunigt, ehe der Fahrbremshebel von dem:der Tfzf in Stellung „Neutral“ gestellt wurde, was zu einer Leistungsabschaltung führte. Anschließend wurde von dem:der Tfzf eine Betriebsbremsung bis zum Erreichen von 97 km/h eingeleitet, woraufhin der Zug wieder beschleunigt wurde.<sup>[11]</sup>

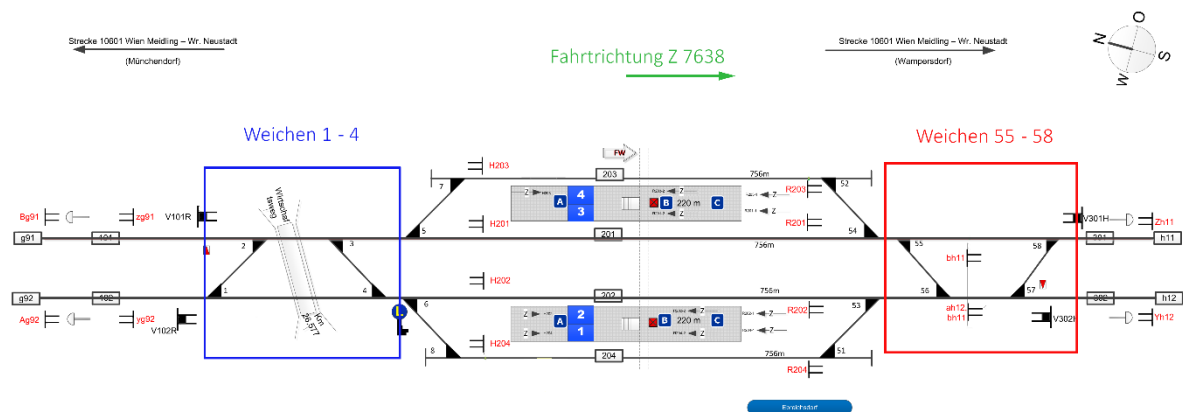
Abbildung 9 Lageskizze Bf Ebreichsdorf - Weichen

In Abbildung 9 wurden die Weichen 1–4 blau, die Weichen 55–58 rot hervorgehoben und die Fahrtrichtung von Z 7638 mit einem grünen Pfeil dargestellt.

Im Bf Ebreichsdorf sind die Weichen 1–4 als 100 km/h-Weichen (mit 100 km/h in die Ablenkung befahrbar) und die Weichen 55–58 als 60 km/h-Weichen ausgeführt (mit 60 km/h in die Ablenkung befahrbar). Befährt ein Zug den Bf Ebreichsdorf vom Bf Münchendorf kommend (Richtung 1), so ist ein Gleiswechsel direkt nach der Einfahrt in den Bf mit 100 km/h zulässig (Geschwindigkeitsbruch=60 km/h). Wird der Gleiswechsel in

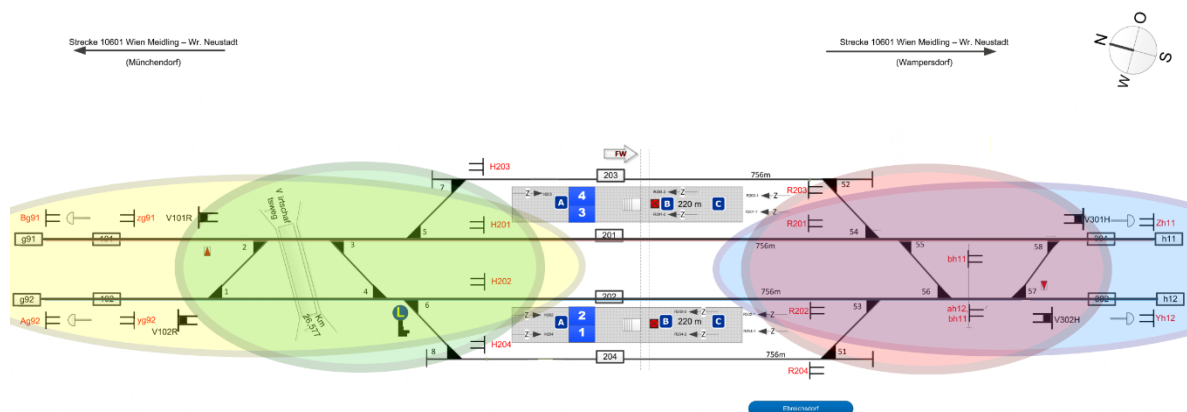
Abbildung 10 Lageskizze Bf Ebreichsdorf zur Veranschaulichung der GPE

In Abbildung 10 wurde die Situation der GPE im Bf Ebreichsdorf dargestellt. Die nachfolgenden Beschreibungen beziehen sich immer auf den Fall, dass ein Gleiswechsel im Bf stattfinden muss.

GPE 1: Der Bereich der GPE zur Absicherung des Geschwindigkeitsbruches von 160 km/h auf 100 km/h für die Weichen 1–6 bei einer Einfahrt in den Bf Ebreichsdorf in Fahrtrichtung 1 wurde in Abbildung 10 gelb eingekreist dargestellt. Die GPE bezieht sich dabei auf die ES „Ag92“ und „Bg91“.

GPE 2: Der Bereich der GPE zur Absicherung des Geschwindigkeitsbruches von 160 km/h auf 100 km/h für die Weichen 1–4 bei einer Ausfahrt aus dem Bf Ebreichsdorf in Fahrtrichtung 2 wurde Abbildung 10 grün eingekreist dargestellt. Die GPE bezieht sich dabei auf die AS „H201“ und „H202“.

GPE 3: Der Bereich der GPE zur Absicherung des Geschwindigkeitsbruches von 160 km/h auf 100 km/h für die Weichen 53 und 54 bei einer Einfahrt in den Bf Ebreichsdorf in Fahrtrichtung 2 wurde Abbildung 10 blau eingekreist dargestellt. Die GPE bezieht sich dabei auf die ES „Zh11“ und „Yh12“. Die Weichen 55–58 und damit der Geschwindigkeitsbruch von 160 auf 60 km/h ist von dieser GPE **nicht** umfasst.

Die Ausfahrt aus dem Bf Ebreichsdorf in Fahrtrichtung 1 mit einem Geschwindigkeitsbruch von 160 km/h auf 60 km/h wurde Abbildung 10 rot eingekreist dargestellt. In diesem Bereich gibt es **keine** GPE, weshalb die Weichen 55–58 und somit der Geschwindigkeitsbruch von 100 km/h nicht mittels GPE abgesichert sind.
