Abschlussbericht

Unfall mit dem Segelflugzeug der Type Orlican a. s. Discus CS,
am 12. Juni 2015, um ca. 13:35 Uhr UTC, in einem Maisfeld südlich der
Gemeinde 9701 Rothenthurn, Kärnten
GZ: 2025-0.896.689

Untersuchungsbericht

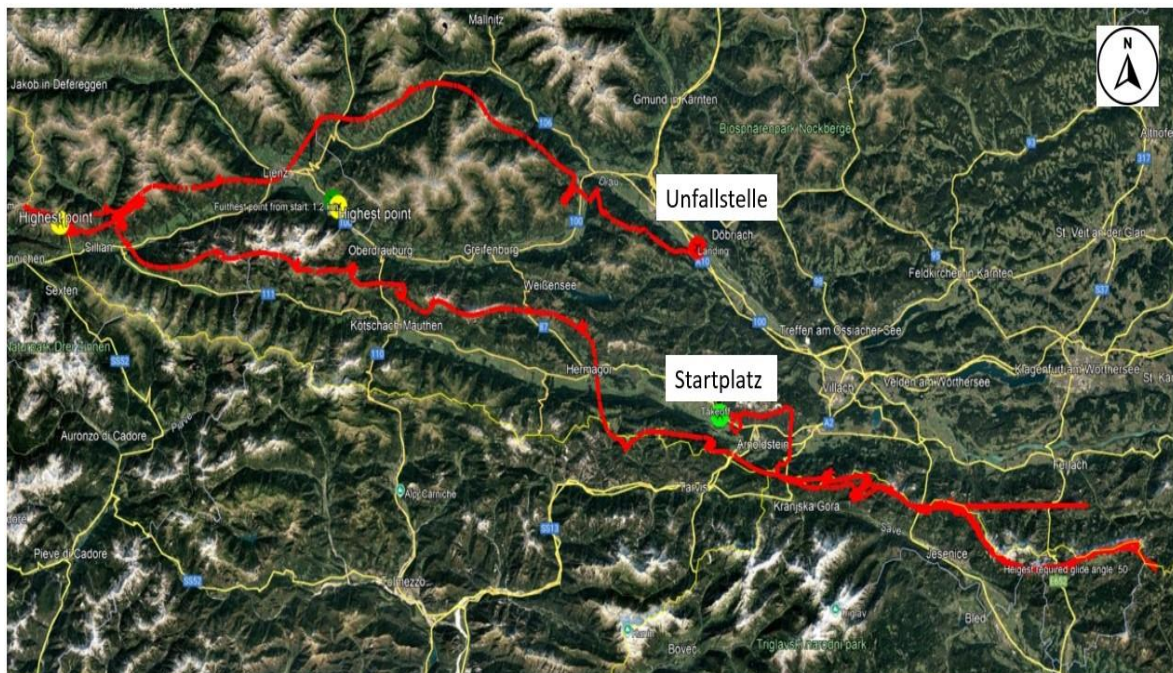
Abbildung 1 Flugverlauf

Im Raum Spittal an der Drau traten jedoch stark böiger Wind sowie nachlassende Thermik auf, die zu einem signifikanten Höhenverlust des Segelflugzeuges führten. Aus diesem Grund entschied sich der Pilot gegen ca. 13:35 Uhr UTC zur Durchführung einer Sicherheits- bzw. Außenlandung auf einer kultivierten Ackerfläche südlich der Gemeinde Rothenthurn (Maisfeld mit ca. 40 cm Bewuchshöhe), etwa 18,6 km nördlich des Zielflugplatzes Nötsch.

Während des Endanflugs wurde das Segelflugzeug von einer Windböe erfasst, woraufhin die linke Tragfläche den Boden streifte. In der Folge kam es zu einem harten Aufprall der Flugzeugnase samt Cockpitbereich im Maisfeld. Durch die asymmetrische Belastung drehte sich das Luftfahrzeug um ca. 180° um die Hochachse („Ringelpiez“), wobei der Rumpf zwischen Tragflächenhinterkante und T-Leitwerk mittig brach.

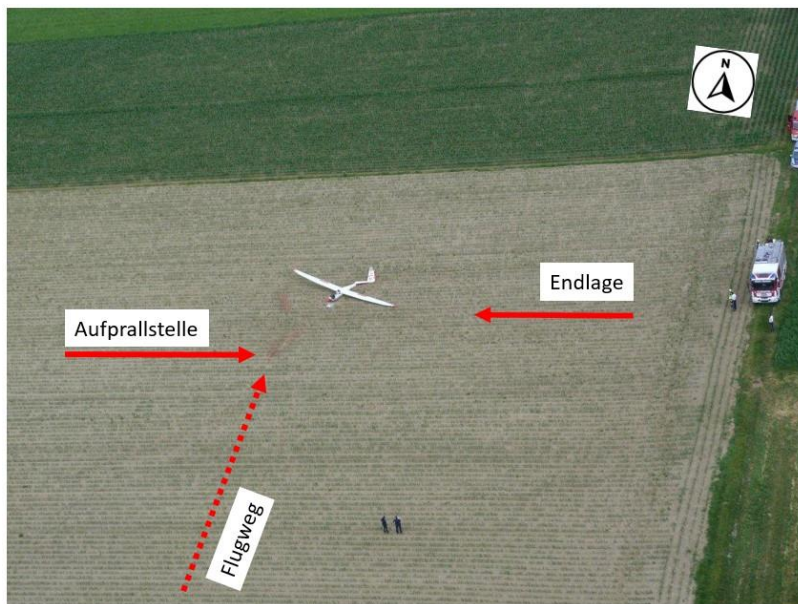
Abbildung 7 Unfallstelle

Die Unfallstelle befand sich auf einer kultivierten Ackerfläche (Maisfeld) südlich der Ortschaft 9701 Rothenthurn, ca. 320 Meter südlich der Drautalbundesstraße B 100, Bezirk Spittal an der Drau, auf einer Höhe von ca. 520 m AMSL. Das betroffene Maisfeld war eben und wies eine Bewuchshöhe von ca. 40 cm auf.

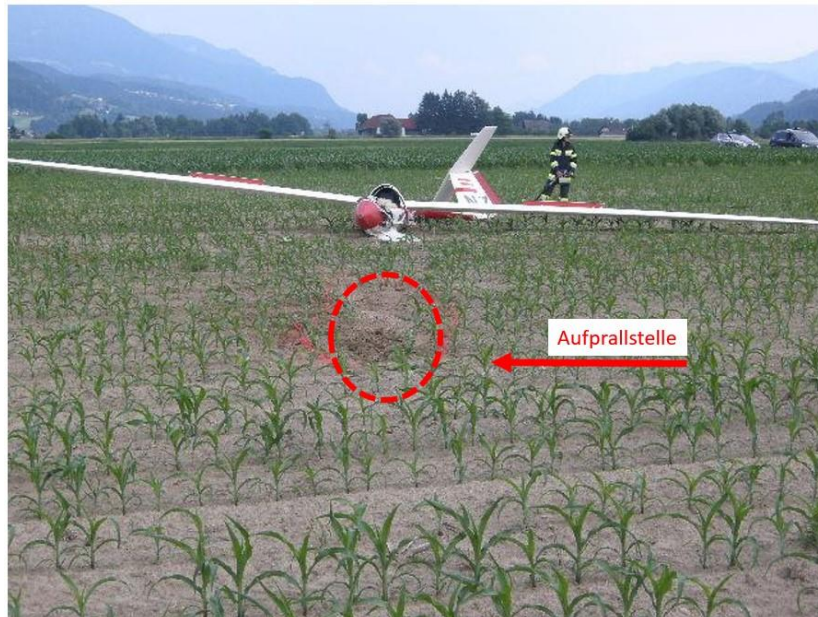
Abbildung 8 Aufprallstelle

Die Rumpfröhre war an dieser Stelle durchgebrochen. Die linke Tragfläche wies im äußeren Bereich der Eintrittskante sowie an der Unterseite deutliche Beschädigungen und Scheuerspuren auf, was auf eine Bodenberührung im Endanflug hindeutet. Die Bremsklappen waren beide ausgefahren, die Trimmung wurde in Mittelstellung

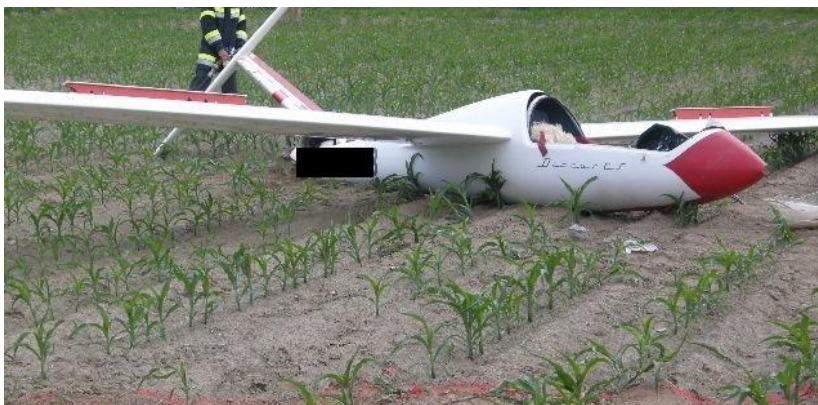
Abbildung 9 Übersichtsaufnahme Segelflugzeug an der Unfallstelle

- die Querruder
- das Seitenruder
- die Bremsklappen sowie
- das Höhenruder – letzteres bis zur Bruchstelle der Rumpfröhre, welche sich mittig zwischen Tragflächenhinterkante und T-Leitwerk befand.

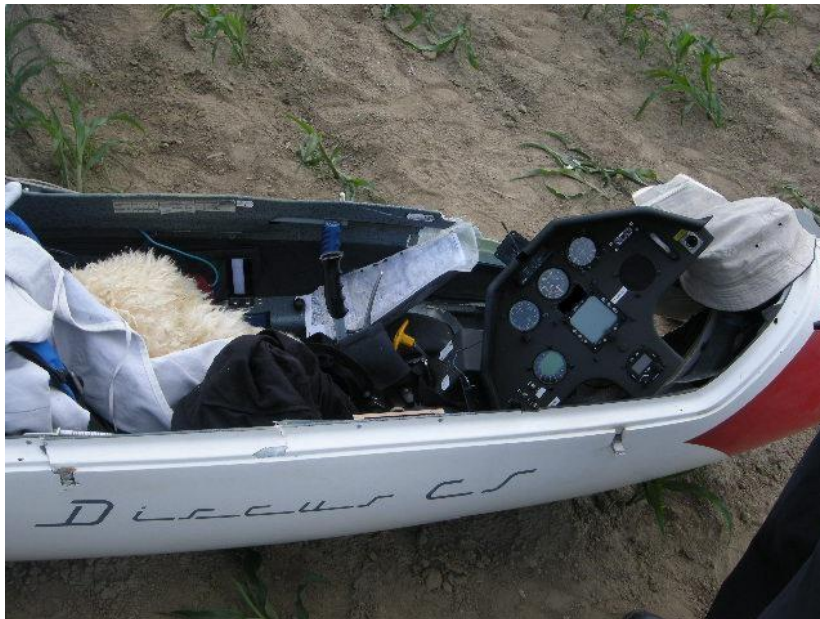
Abbildung 10 Übersichtsaufnahme Cockpit

vorgefunden. Die Wassertanks waren entleert. Im vorderen linken Cockpitbereich – insbesondere im Bereich der unteren Struktur – waren strukturelle Schäden und starke Deformationen erkennbar, zudem war der Instrumentenpils aus seiner Befestigung herausgebrochen. Das einziehbare Hauptfahrwerk befand sich im eingefahrenen Zustand.

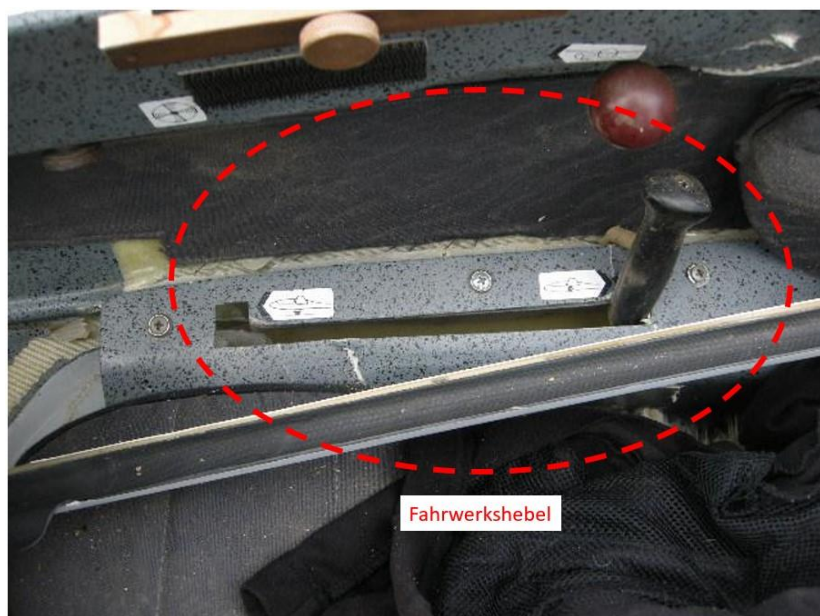
Abbildung 11 Fahrwerkshebel

Das Fahrwerk wurde an der Unfallstelle im eingefahrenen Zustand vorgefunden. Ob es nicht ordnungsgemäß ausgefahren und verriegelt war, oder ob es sich im Zuge des Aufpralls –

etwa durch unzureichendes Einrasten oder teilweises Ausfahren – zurück in den Rumpf drückte, konnte aufgrund der vorliegenden Beschädigungen nicht abschließend geklärt werden. Darüber hinaus wurden keine Rollspuren auf der kultivierten Ackerfläche festgestellt, was dafürspricht, dass kein regulärer Bodenkontakt über das Hauptfahrwerk stattfand. Es ist vielmehr davon auszugehen, dass der erste Bodenkontakt über die linke Tragflächenspitze, gefolgt vom Frontaufprall der Flugzeugnase, erfolgte. Dieser Ablauf führte zu einer Rotation um die Hochachse und verursachte die erheblichen strukturellen Schäden am Luftfahrzeug und führte zu den Verletzungen des Piloten.
