Abschlussbericht

Unfall mit dem Ultraleichtflugzeug der Type Aerospool WT 9 600,
am 09.04.2025, um ca. 14:00 Uhr UTC, am Flugplatz Völtendorf,
Gemeinde Ober-Grafendorf, A-3200, Niederösterreich, Österreich
GZ: 2026-0.147.863

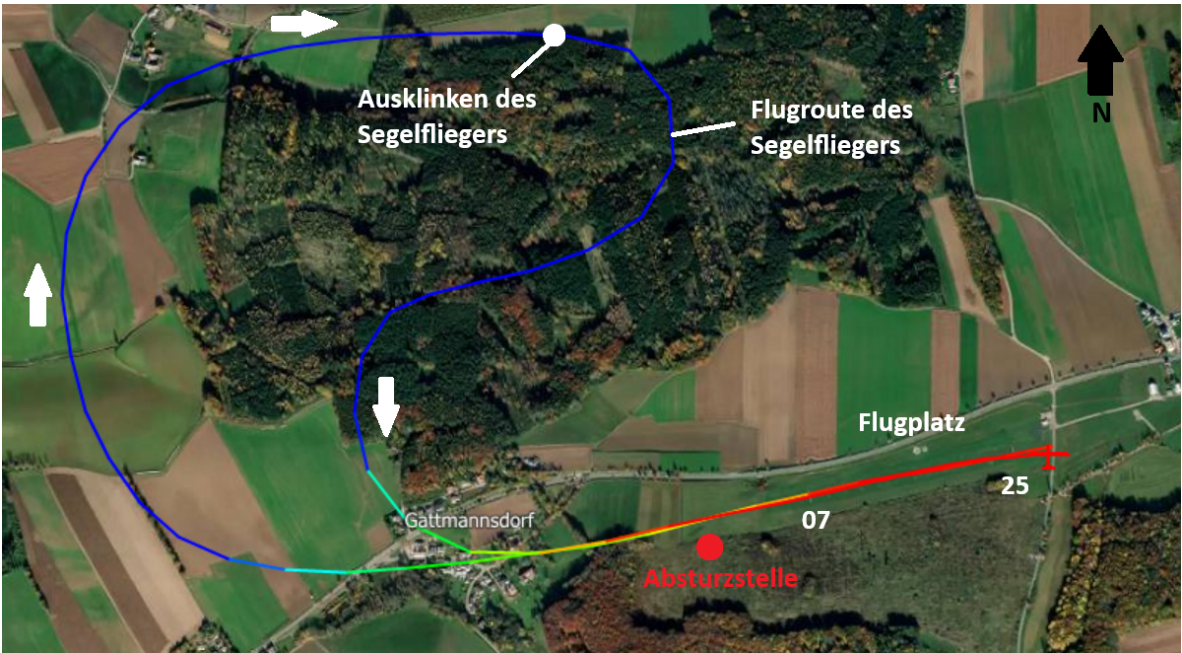
Abbildung 1 Flugroute des Segelfliegers

Nach dem Ausklinken drehte der Segelflieger zunächst nach rechts auf Kurs 260°, anschließend nach links, und flog über Gattmannsdorf in Richtung Flugplatz, um auf der Piste 07 zu landen (siehe Abbildung 1). Die Landung verlief ohne Vorkommnisse.

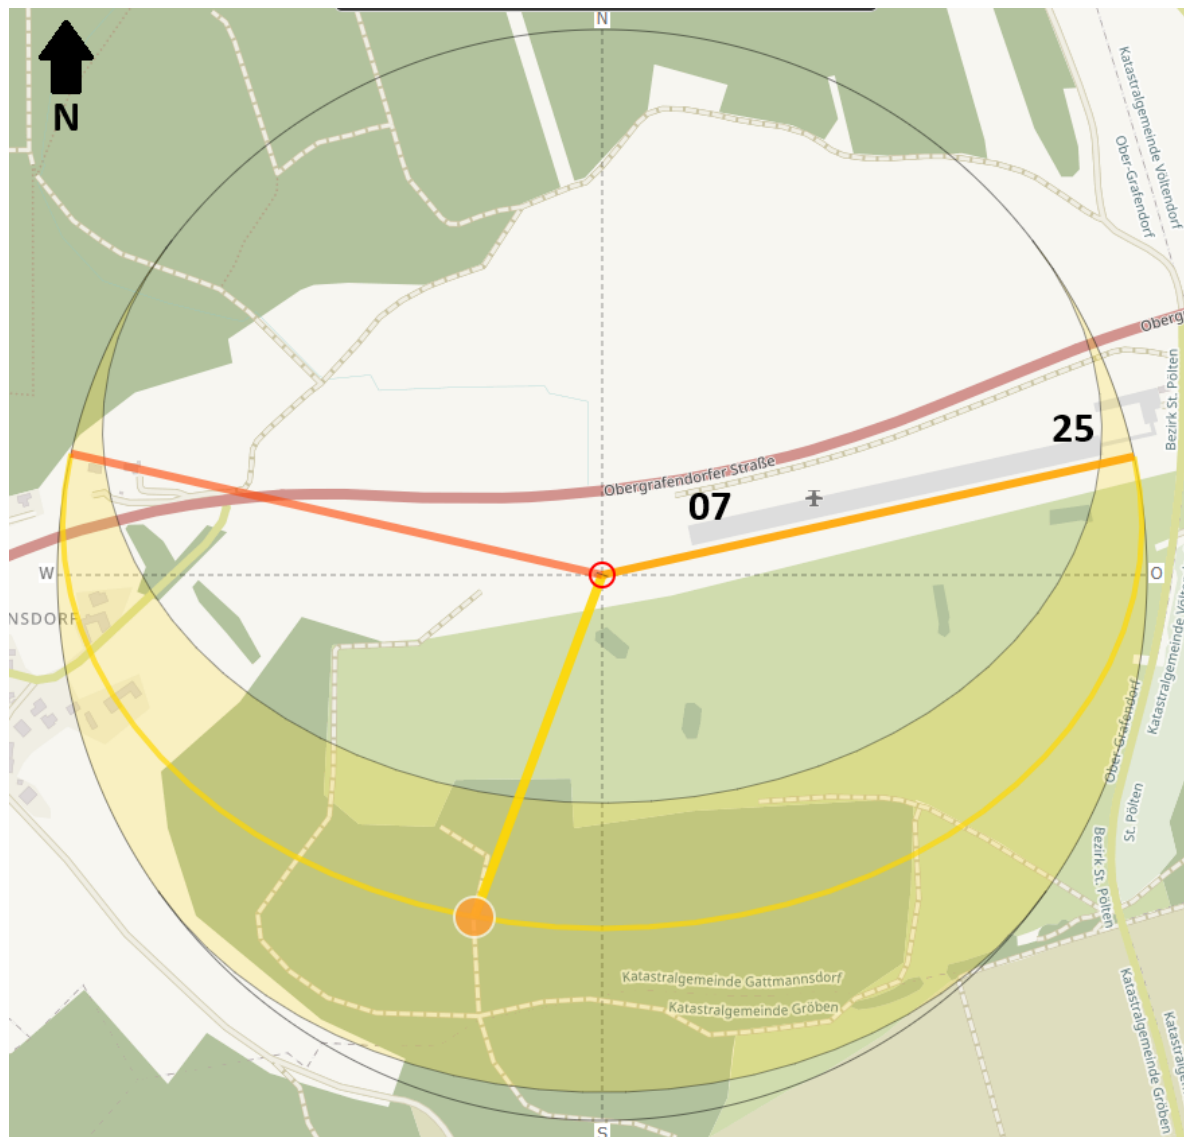
Abbildung 5 Sonnenstand

Zum Unfallzeitpunkt stand die Sonne in einem relativen Winkel von ca. 130° zum Luftfahrzeug während des Endanflugs (siehe Abbildung 5).

Sonnenstand: Azimut 200,53 °, Elevation 48 °

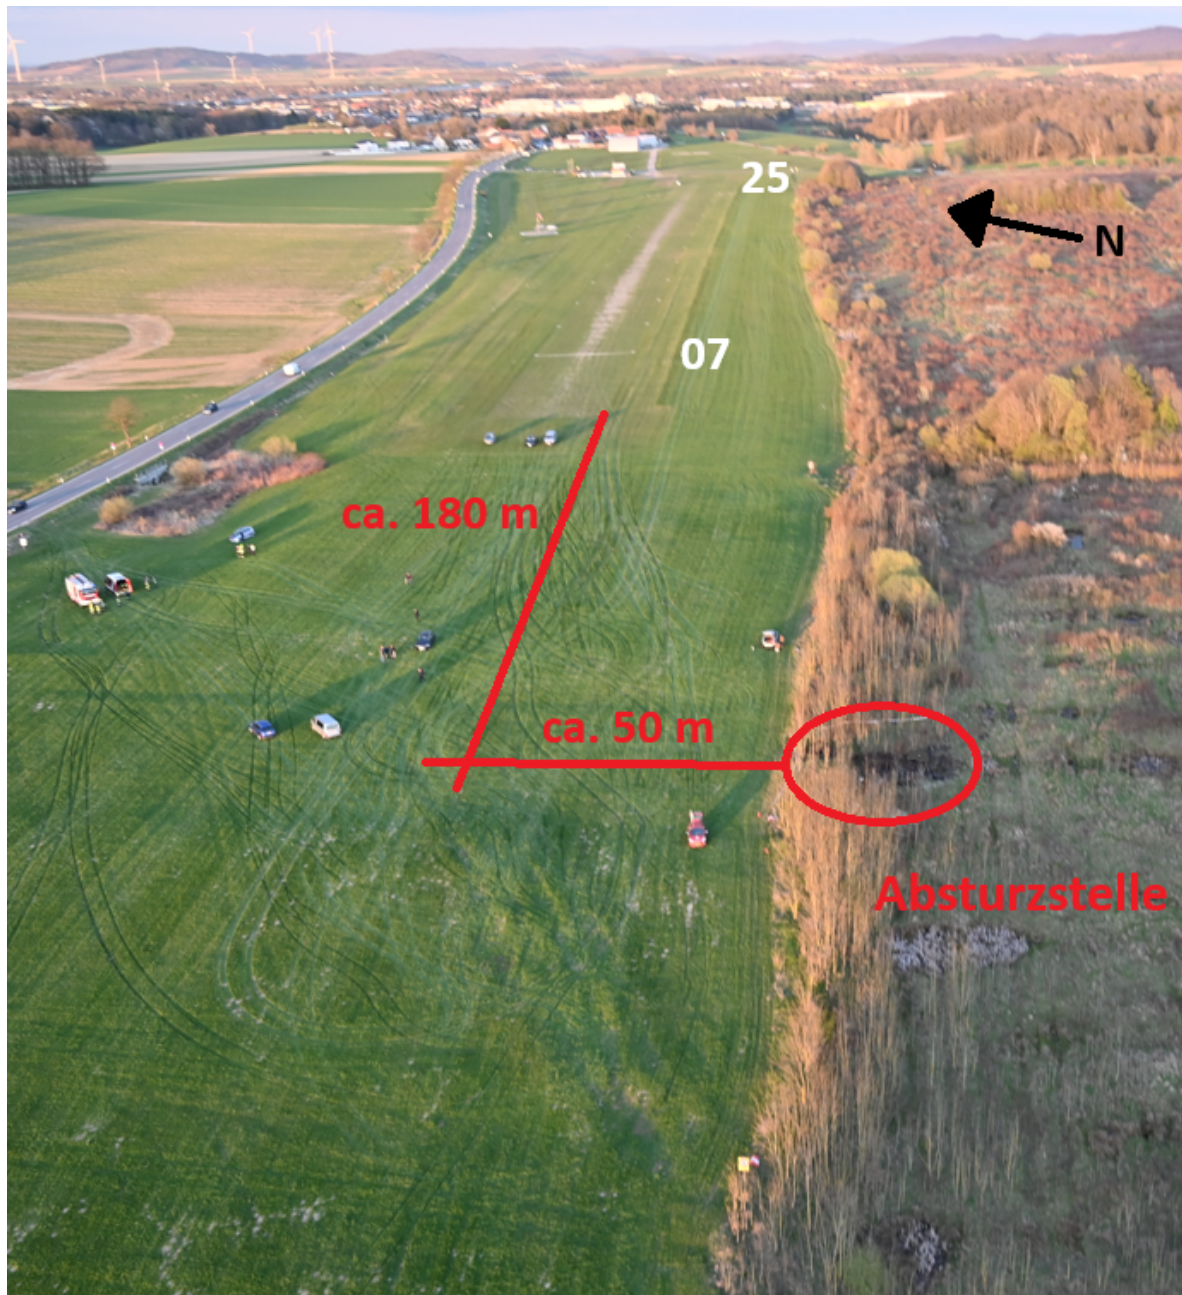
Abbildung 8 Luftaufnahme Unfallort

Der Unfallort befand sich ca. 50 Meter südlich und rund 200 Meter vor dem Beginn der Landebahn 07 in einer Baumreihe, die parallel zur Piste verläuft. Die Baumreihe ist ca. 15 Meter breit und besteht größtenteils aus 5 bis 10 Meter hohen Bäumen.

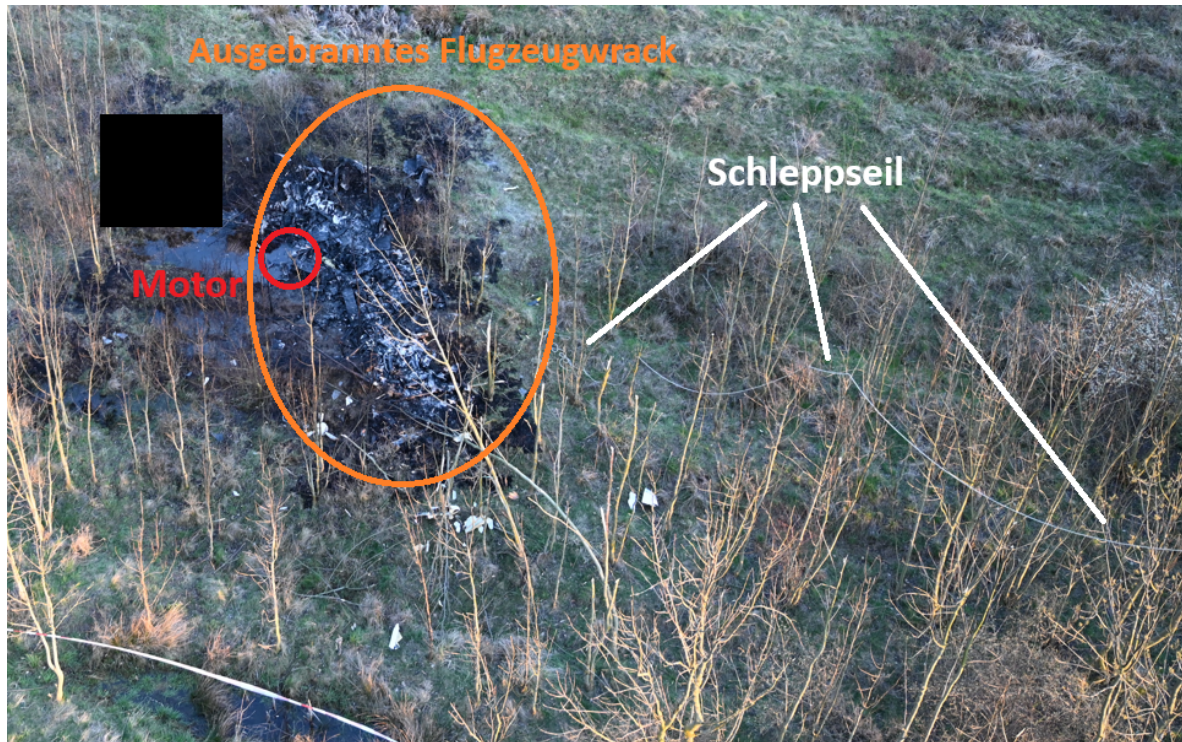
Abbildung 9 Absturzstelle

Alle wesentlichen Wrackteile konnten – soweit anhand der Situation erkennbar – an der Unfallstelle lokalisiert werden. Das Ultraleichtflugzeug wies aufgrund der Aufprallenergie und des unmittelbar folgenden Brandes einen nahezu vollständigen Zerstörungsgrad auf.

Auch das Schleppseil wurde im Bereich des Wracks vorgefunden. Es war zum Zeitpunkt der Bergung jedoch nicht mehr mit der Schleppkupplung des Schleppflugzeuges verbunden.

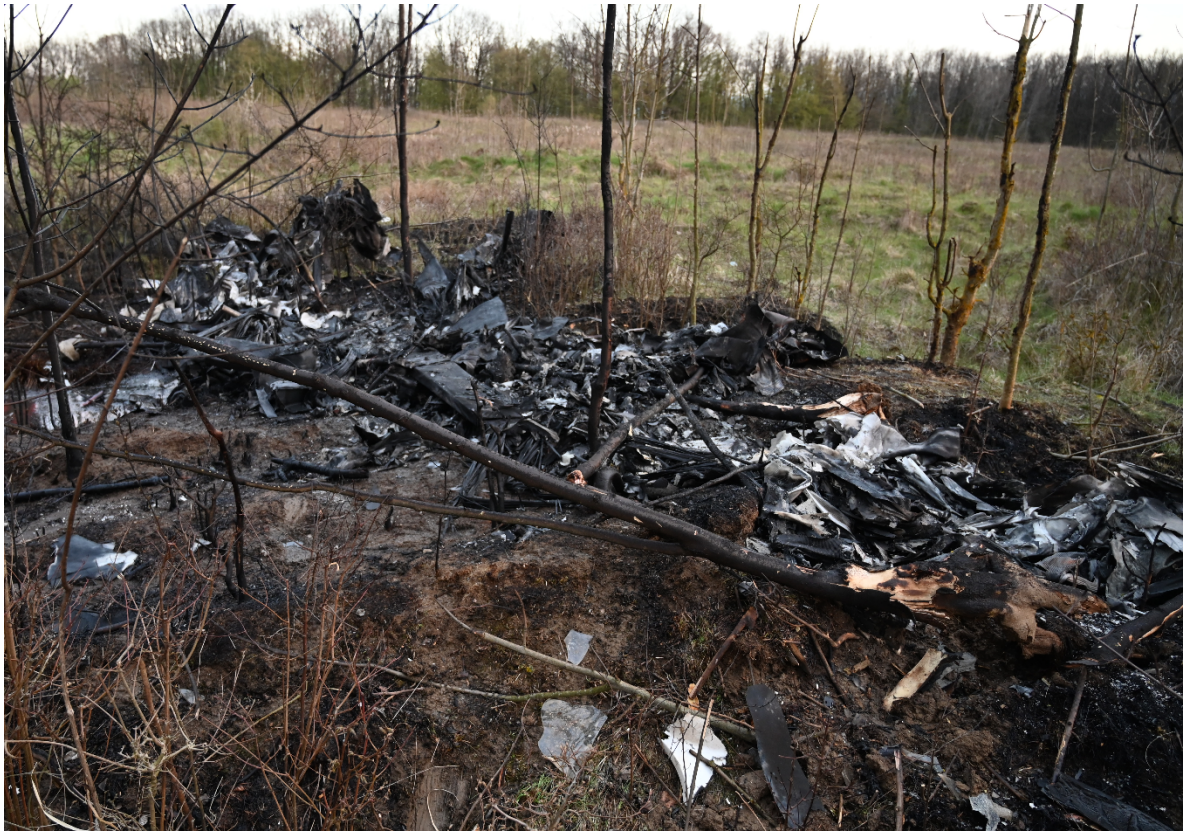
Abbildung 10 Detailaufnahme des Wracks

Aufschlag und Brand zerstörten Cockpit und Instrumente vollständig (siehe Abbildung 10). Aufgrund des Zerstörungsgrades konnten keine möglichen bordeigenen (z.B. FLARM) Aufzeichnungen sichergestellt werden.

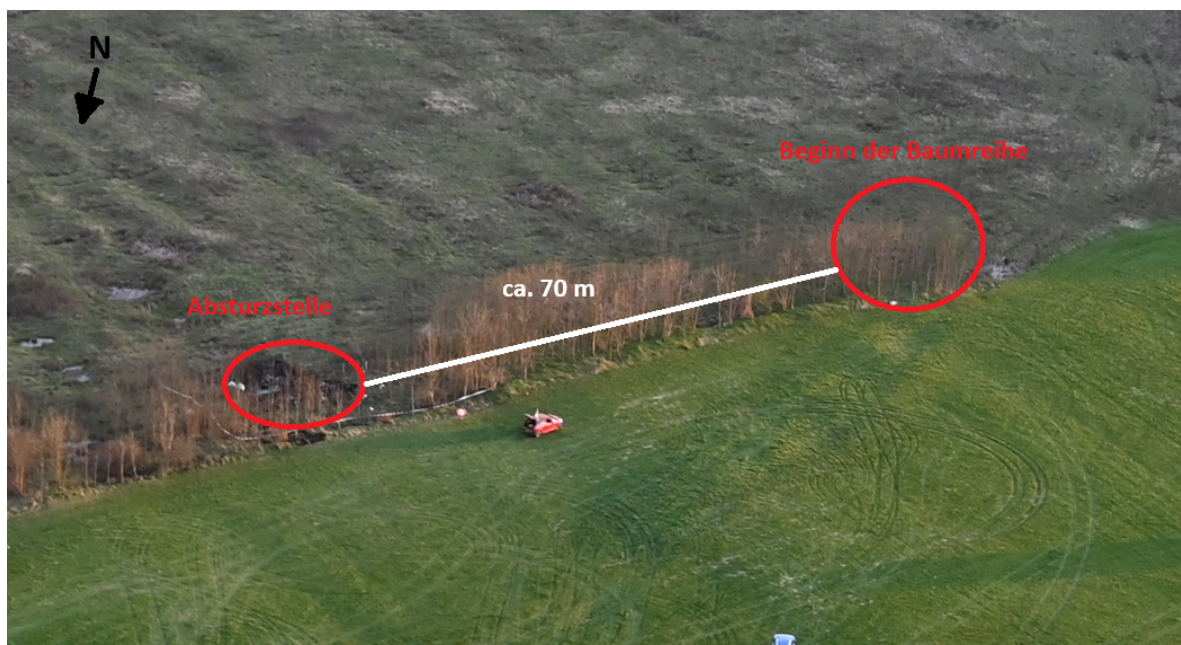
Abbildung 11 Luftaufnahme Baumreihe

Das Flugzeug stürzte ca. 50 Meter rechts und rund 200 Meter vor dem Beginn der Landebahn in einem ungefähren Sinkflugwinkel von 20° und einem Steuerkurs von 110° bis 115° – ca. 45° zur Landebahn – in eine Baumreihe. Es ist nicht auszuschließen, dass das Luftfahrzeug der Baumreihe zu nahe kam und das Schleppseil hierbei mit den Bäumen in

Kontakt geriet. Die dadurch verursachte abrupte Reduktion der Geschwindigkeit könnte einen Kontrollverlust ausgelöst und zum anschließenden Absturz geführt haben. Der ermittelte Absturzwinkel, die Entfernung von rund 70 Metern zwischen den ersten Bäumen der Baumreihe und der Absturzstelle (siehe Abbildung 11) sowie das 48 Meter lange Schleppseil, das während des Fluges schätzungsweise 15 bis 30 Meter nach unten hing, stehen in einem Verhältnis, das einen Kontakt zwischen dem Schleppseil und den Bäumen als möglich erscheinen lässt.

- Zu geringer Abstand zur Baumreihe im Endanflug mit Schleppseil.
