# Abschlussbericht

Unfall mit dem Segelflugzeug der Type Glasflügel 401 Kestrel,  
am 21.10.2009, um ca. 14:19 Uhr UTC, am Fliegerhorst Hinterstoisser  
Zeltweg, Bezirk Judenburg, Steiermark  
GZ: 2026-0.327.087

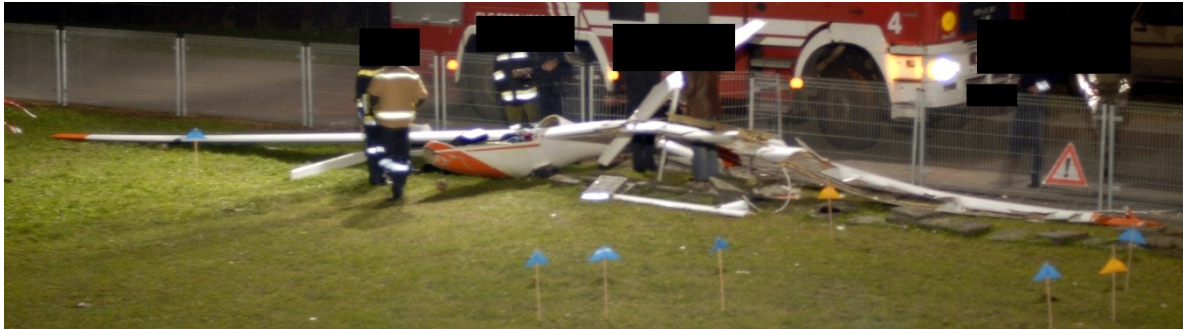
Abbildung 1 Endlage Segelflugzeug

Die ersten Spuren waren weiße, ca. 5 Meter lange, in Richtung 050° verlaufende Schleifspuren im Bereich des Anfangs der asphaltierten Piste 26L des Flugplatzes Zeltweg. Im Grasstreifen des anschließenden Sicherheitsstreifens setzten sich mehrere ca. in Richtung 030° unterbrochen verlaufende Schleifspuren bis zur Umzäunung des Flugplatzes fort. Entlang dieser Spuren wurden Plexiglasteile, sowie zahlreiche weiße und orange GFK-Kleinteile aufgefunden.

Der Rumpf lag in Richtung 260°, das abgebrochene und nur mehr durch die Anlenkungen des Seiten- und Trimmruders mit dem Rumpf verbundene Heck in Richtung 015°. Der Hecksporn war eingeschlagen, das Seitenruder an der Unterseite beschädigt, das linke Höhenruder teilweise weggebrochen. Das Trimmruder war durch den automatischen Anschluss eingehängt. Der Bremsfallschirm lag frei.

Der linke Flügel war mehrfach gebrochen und aufgerissen. Das Querruder und ein Großteil der Wölbklappe waren weggebrochen bzw. aus den Verankerungen gerissen und lagen im Bereich der Endlage des Wracks. Die Querruderanlenkung war zwischen dem Ruder und der nicht angeschlossenen Stelle in der Flügelinnenseite kraftschlüssig, gesichert, aber unfallbedingt nur eingeschränkt beweglich. Die Bremsklappen waren ausgefahren. Die Bremsklappenansteuerung war im Flügelbereich unfallbedingt unterbrochen.

Der rechte Flügel wies geringfügige Beschädigungen auf, die rechte Landeklappe war teilweise weggebrochen. Die Querruderanlenkung war zwischen dem Ruder und der nicht angeschlossenen Stelle in der Flügelinnenseite kraftschlüssig, gesichert und frei beweglich. Die Bremsklappen waren eingefahren.

Die Rumpfunterseite im Bereich der Zellennase war mehrfach gebrochen. Die vordere Schleppkupplung war mit dem vorderen Teil der Zellennase abgetrennt worden und nur mehr mit dem Bowdenzug der Schlepphakenentriegelung mit dem Rumpf verbunden.

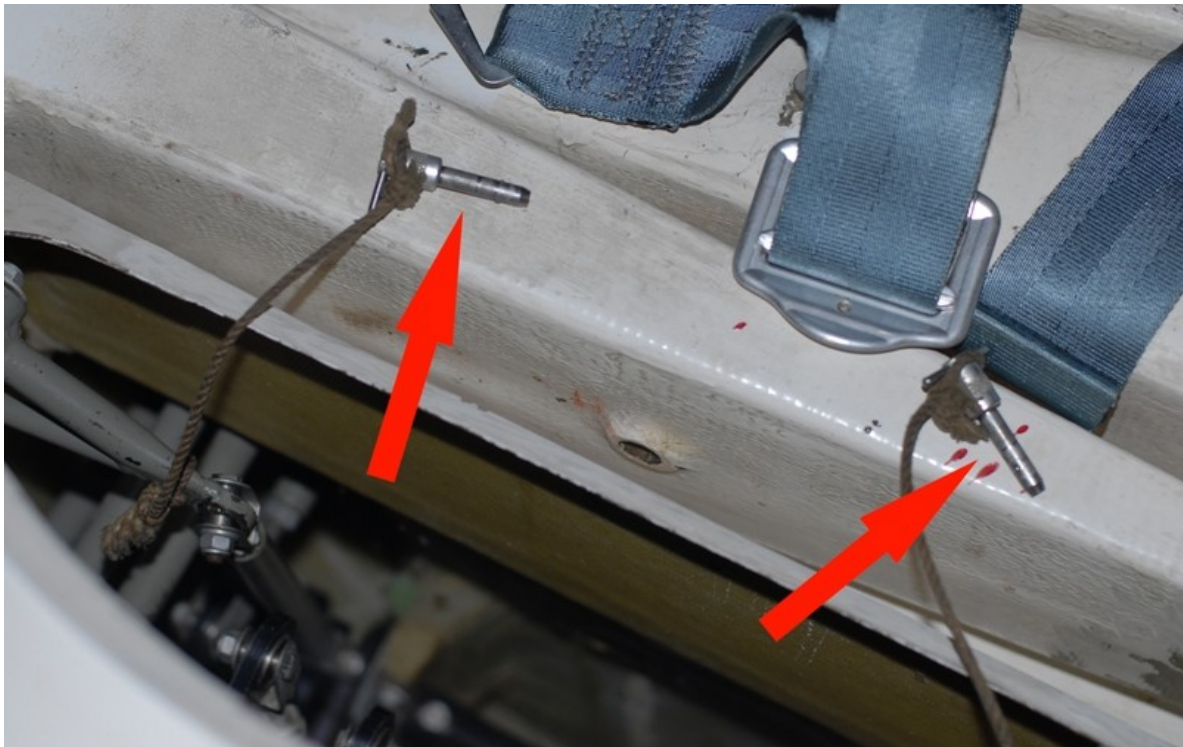
Abbildung 2 Schnellverschlüsse der Querruder

Das Luftfahrzeug wurde an der Unfallstelle komplett aufgefunden. Die Untersuchungen an der Unfallstelle konzentrierten sich auf die Steuerung des Luftfahrzeuges. Es wurde festgestellt, dass beide Schnellverschlüsse zum Anschluss der Querruder nicht angeschlossen waren. Die Schnellverschlüsse hingen lediglich lose an deren Halteschnüren.

Bei der Untersuchung des Luftfahrzeuges an der Unfallstelle wurde festgestellt, dass beide Schnellverschlüsse zum Anschluss der Querruder nicht angeschlossen waren.

Beim Aufrüsten von Flugzeugen (SEG/TMG/UL) sollte darauf geachtet werden, diesen Vorgang immer zur Gänze abzuschließen, selbst wenn das Flugzeug nicht unmittelbar danach geflogen wird.

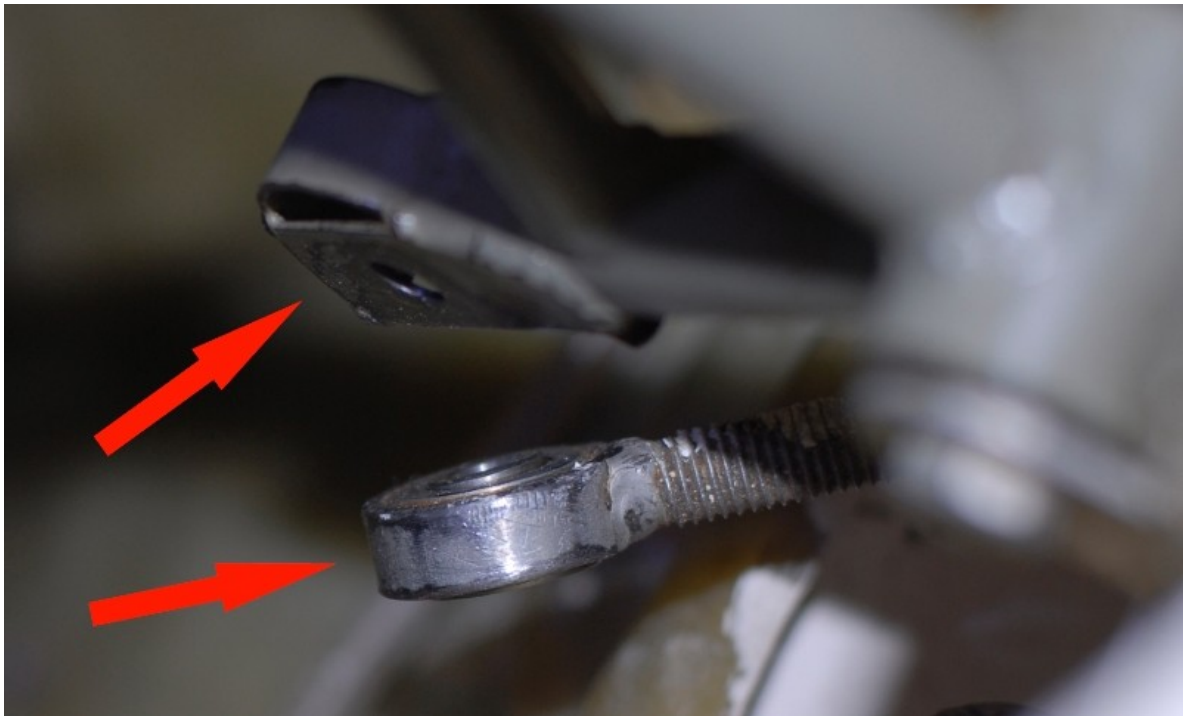
Abbildung 3 Querruderanlenkung

Die Querruderanlenkungen waren zwischen dem Steuerknüppel und den nicht angeschlossenen Stellen in Rumpfmittle kraftschlüssig, gesichert und frei beweglich. Die Querruderanlenkung war zwischen dem rechten Querruder und der nicht angeschlossenen Stelle im Bereich der Flügelwurzel kraftschlüssig, gesichert und frei beweglich, zwischen dem linken Querruderanschluss und der nicht angeschlossenen Stelle im Bereich der linken Flügelwurzel nur eingeschränkt beweglich.

Beim Aufrüsten (Zusammenbau) des gegenständlichen Luftfahrzeuges werden die Anlenkungen der Lande- und Bremsklappen, des Höhen- und des Trimmeruders automatisch angeschlossen. Lediglich die Querruderanlenkungen sind nach einem Zusammenbau extra mit Schnellverschlüssen zu verbinden. Für die gegenständliche Luftfahrzeugtype ist ein zugelassener Nachrüstsatz erhältlich, der beim Aufrüsten ebenfalls einen automatischen Anschluss der Querruder ermöglicht. Dieses Luftfahrzeug war mit diesem Nachrüstsatz nicht ausgestattet.

Da Segelflugzeuge oftmals auf- bzw. abgerüstet werden, besteht bei diesen Luftfahrzeugen, vor allem wenn der Anschluss der Ruder beim Aufrüsten nicht automatisch erfolgt, verstärkt die Möglichkeit, dass Ruder nicht ordnungsgemäß angeschlossen werden. Obwohl der nicht ordnungsgemäße Anschluss von Rudern bei der vorgeschriebenen Tages- bzw. Vorflugkontrolle eigentlich auffallen sollte, haben sich bereits zahlreiche Unfälle ereignet, die auf nicht ordnungsgemäß angeschlossene Ruder zurückzuführen waren.
