Abschlussbericht

Unfall mit dem Segelflugzeug der Type LS 4,
am 16.08.2025, um ca. 11:40 Uhr UTC, nahe des Flugplatzes Lanzen-Turnau
(LOGL), Gemeinde A-8625 Turnau, Stmk
GZ: 2025-1.012.163

Untersuchungsbericht

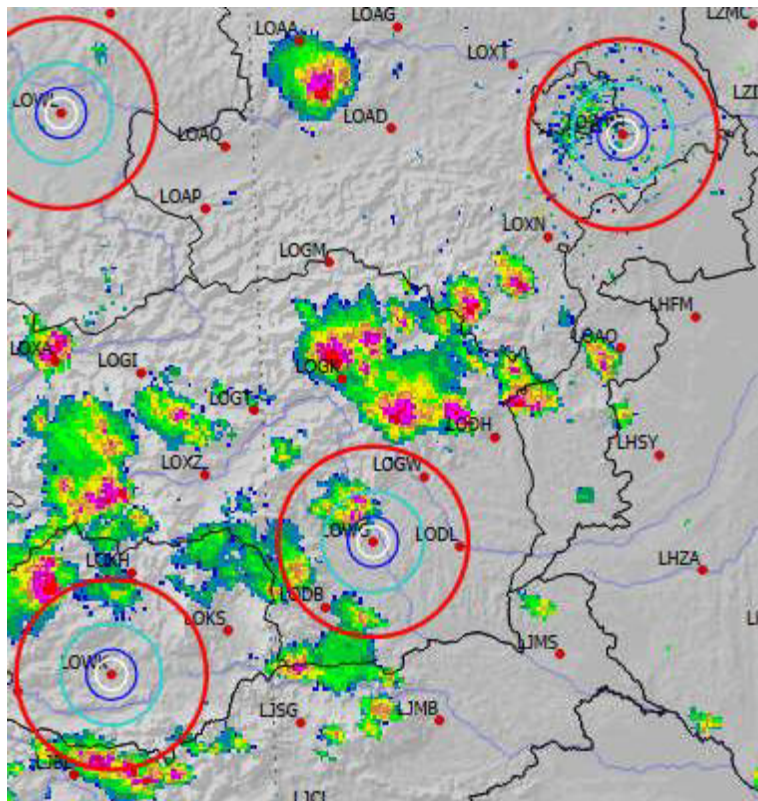
Abbildung 1 Daten Wetterradar

Zum Zeitpunkt des Unfalls zog ein Gewitter aus südöstlicher Richtung über den Flugplatzbereich hinweg. Bereits vor dem Voranschreiten des Gewitters wurden um ca. 11:50 Uhr UTC starke Böen von der Wetterstation Aflenz, die weiter nordwestlich liegt, gemessen.

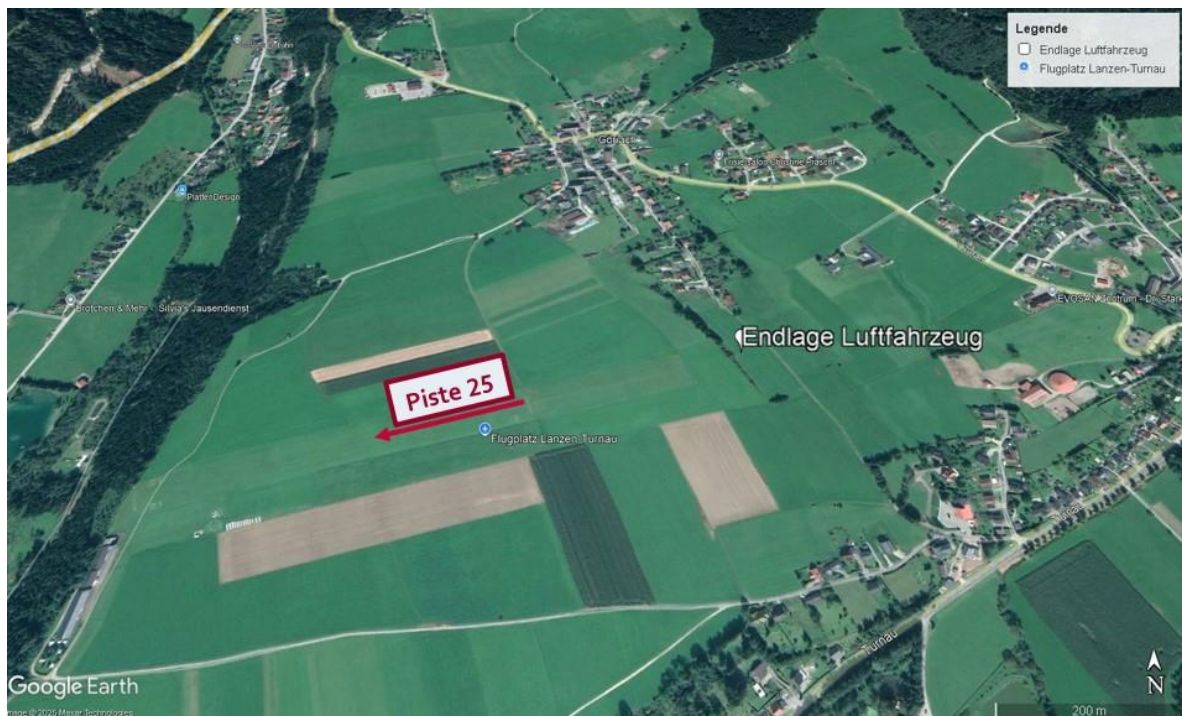
Abbildung 6 Position der Endlage des Segelflugezeuges

Die Unfallstelle befand sich ca. 150 Meter vor der Schwelle 25 des Flugplatzes Lanzen-Turnau (LOGL)

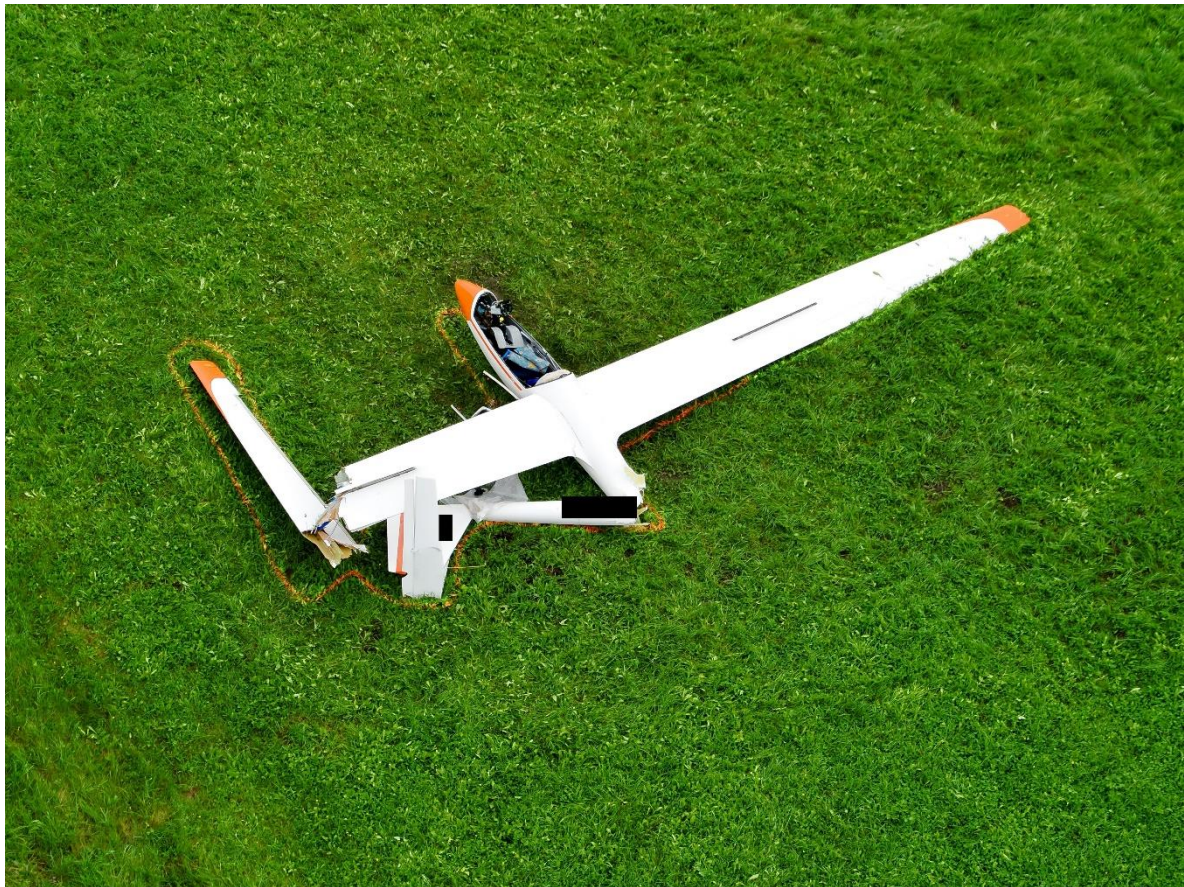
Abbildung 7 Endlage des Luftfahrzeuges

In Abbildung 7 sind die Endlage und der Zerstörungsgrad des Luftfahrzeuges ersichtlich.

Insgesamt weist der Segelflieger erhebliche strukturelle Schäden auf, vor allem im Rumpf- und Leitwerksbereich. Die Beschädigungen sind typisch für einen harten abrupten Bodenkontakt.

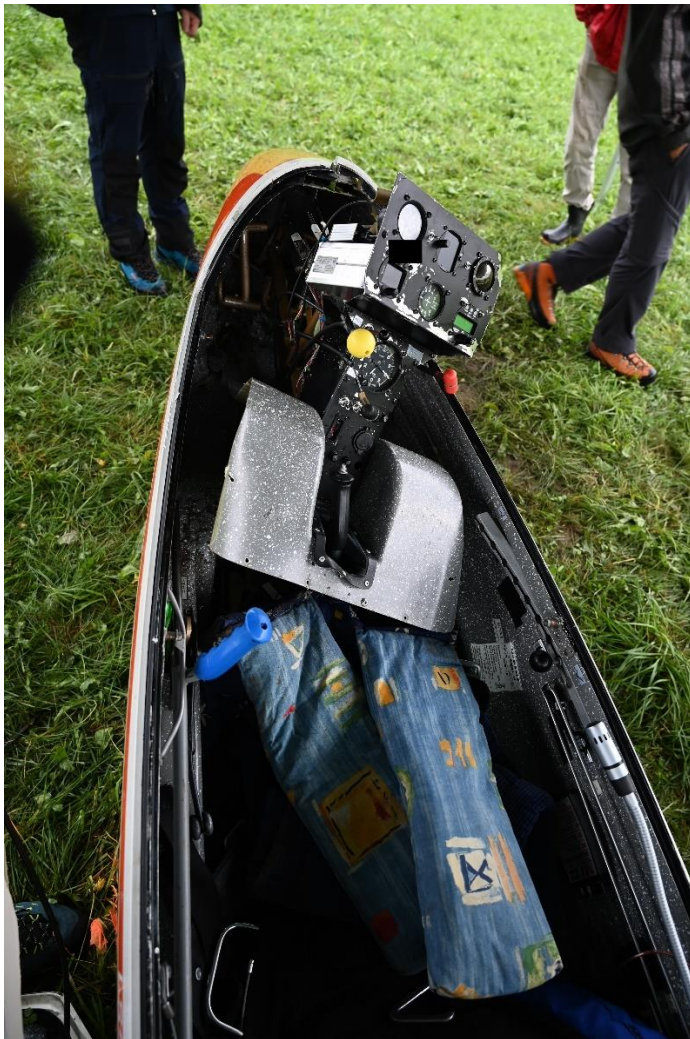
Abbildung 8 Cockpit

Das Cockpit wurde durch den Aufprall auf der Wiese beschädigt (siehe Abbildung 8)

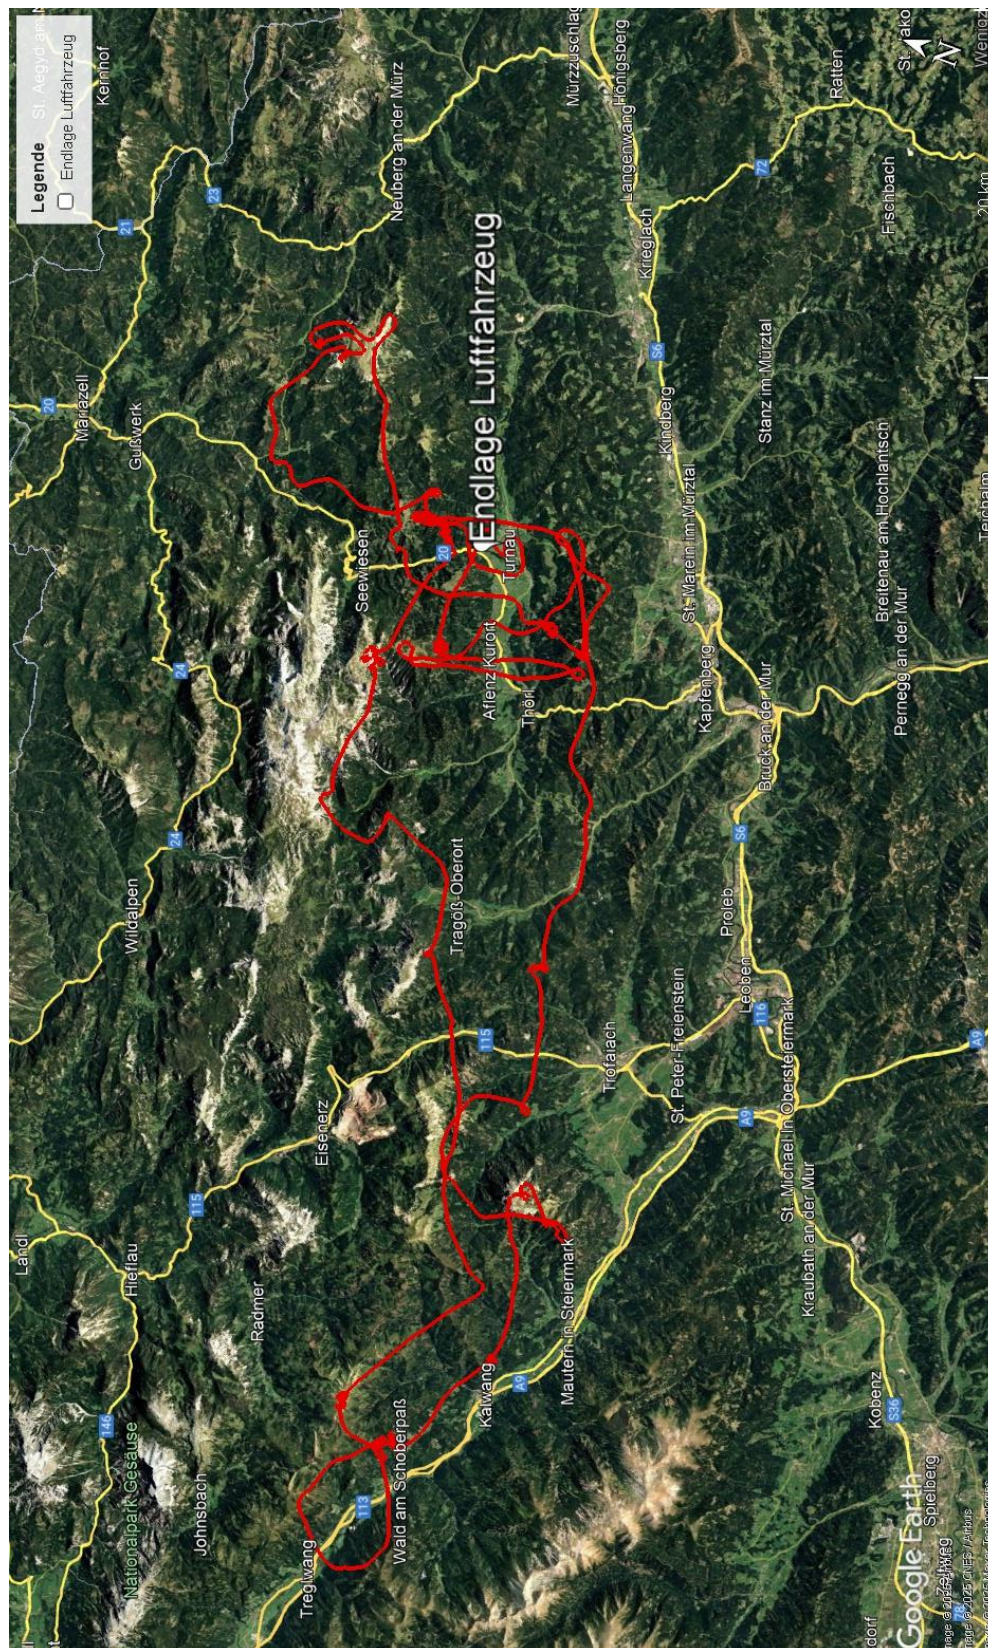
Abbildung 9 Flugverlauf

Am 16. August 2025 startete der Pilot mit dem Segelflugzeug vom Typ LS 4 um ca. 08:43 Uhr vom Flugplatz Lanzen-Turnau (LOGL) zu einem Segelflug. Der Start erfolgte mittels Schleppflugs mit einer Piper PA 25, die das Segelflugzeug auf eine Höhe von ca. 1800 Metern brachte. Nach dem „Ausklinken“ von der Schleppmaschine im Bereich des Turnauer Hochangers setzte der Pilot seinen Flug fort (siehe Abbildung 9).

Gegen 11:38 Uhr leitete der Pilot den Landeanflug auf Piste 25 des Flugplatzes Lanzen-Turnau ein. Zu diesem Zeitpunkt war die Sicht jedoch bereits durch ein herannahendes Gewitter beeinträchtigt. Es herrschten noch Sichtflugbedingungen.

Während des Anflugs kam der Pilot mit seinem Segelflugzeug aufgrund der vorherrschenden Auf- und Abwinde im Zusammenhang mit dem herannahenden Gewitter zu tief und kollidierte ca. 150 Meter vor der Landebahn mit einer Wiese. Der Aufprall führte zu schweren Verletzungen des Piloten und das Luftfahrzeug wurde schwer beschädigt.
