Zwischenbericht

Unfall mit dem Ballon der Type Schroeder Fire Balloons G 45/24,
am 14.10.2024, um ca. 05:20 Uhr UTC, bei Stift Zwettl, A-3910, Zwettl,
Niederösterreich
GZ.: 2025-0.783.344

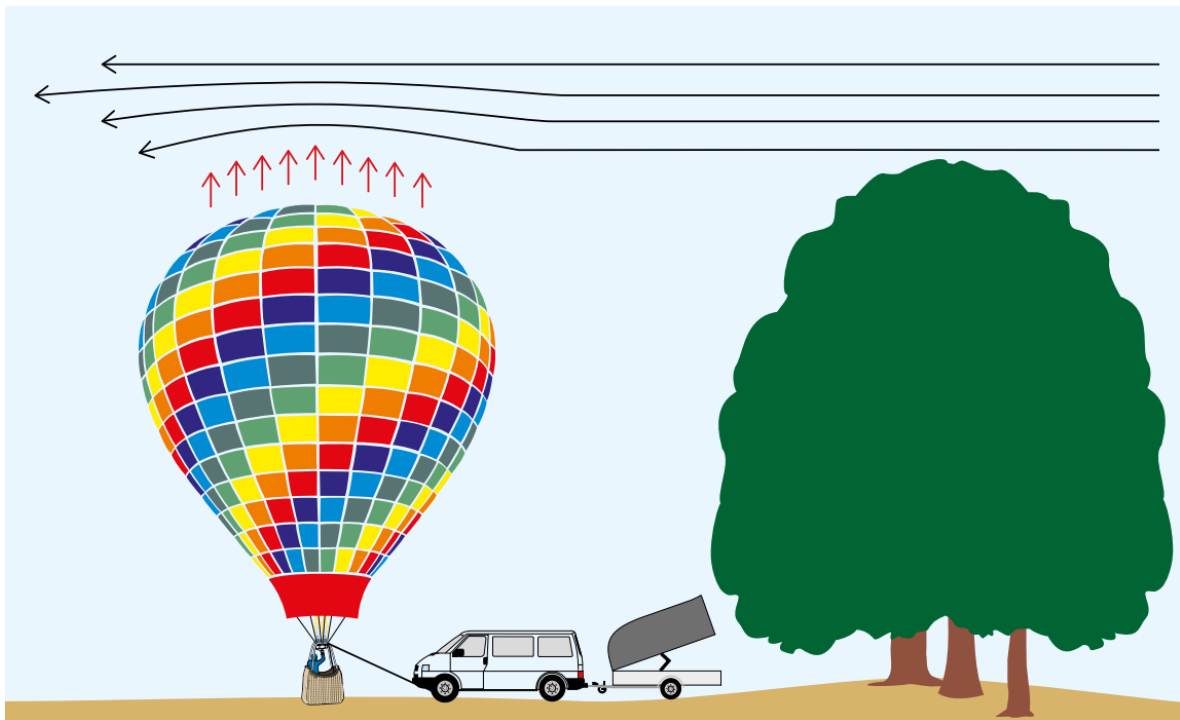
Abbildung 1 Schematische Darstellung des Startplatzes

Dabei wurde der Startplatz hinter einer Baumreihe gewählt, was zu einer leeseitigen Windabdeckung führte. Die Windverhältnisse galten laut Einschätzung des Piloten als geeignet für die Durchführung einer Ballonfahrt.
