Abschlussbericht

Unfall mit dem Motorsegler der Type Ventus-2cT,
am 22. Juni 2014, um ca. 10:04 Uhr UTC in Lassingrotte,
Gemeinde 3222 Annaberg, Bezirk Lilienfeld, Niederösterreich
GZ: 2025-0.748.540

Wien, 2025

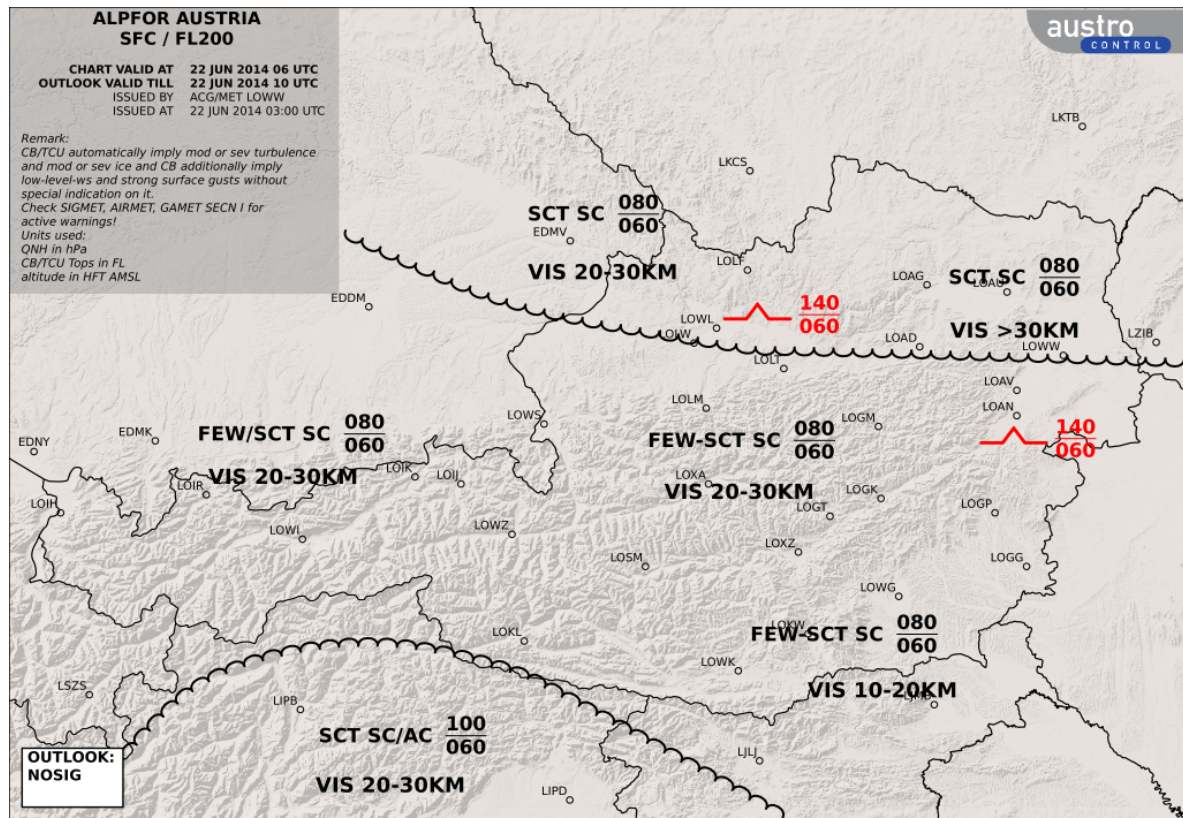
In der Vorhersagekarte „*Alpfor Austria*“, ausgegeben am 22. Juni 2014 um 03:00 Uhr, gültig für den 22. Juni 2014 um 06:00 Uhr, war südlich der Linie Linz-Wien mit einer Wolkenmenge von 1/8 bis 4/8 Stratocumulus (FEW-SCT SC) mit Obergrenzen in FL 080 und Untergrenzen in FL 060 sowie einer Sicht in den Niederungen von 20 bis 30 KM zu rechnen. Östlich von Mur- und Mürztal war mäßige Turbulenz zwischen FL 140 und FL 060 vorhergesagt (siehe Abbildung 2). Für die Zeit 06:00 Uhr bis 10:00 Uhr war keine markante Änderung vorhergesagt.

Abbildung 2 Vorhersagekarte über signifikantes Wetter „*Alpfor Austria*“, ausgegeben von ACG am 22. Juni 2014 um 03:00 Uhr, gültig am 22. Juni 2014 um 06:00 Uhr (Vorschau am 22. Juni 2014 für die Zeit 06:00 Uhr bis 10:00 Uhr)

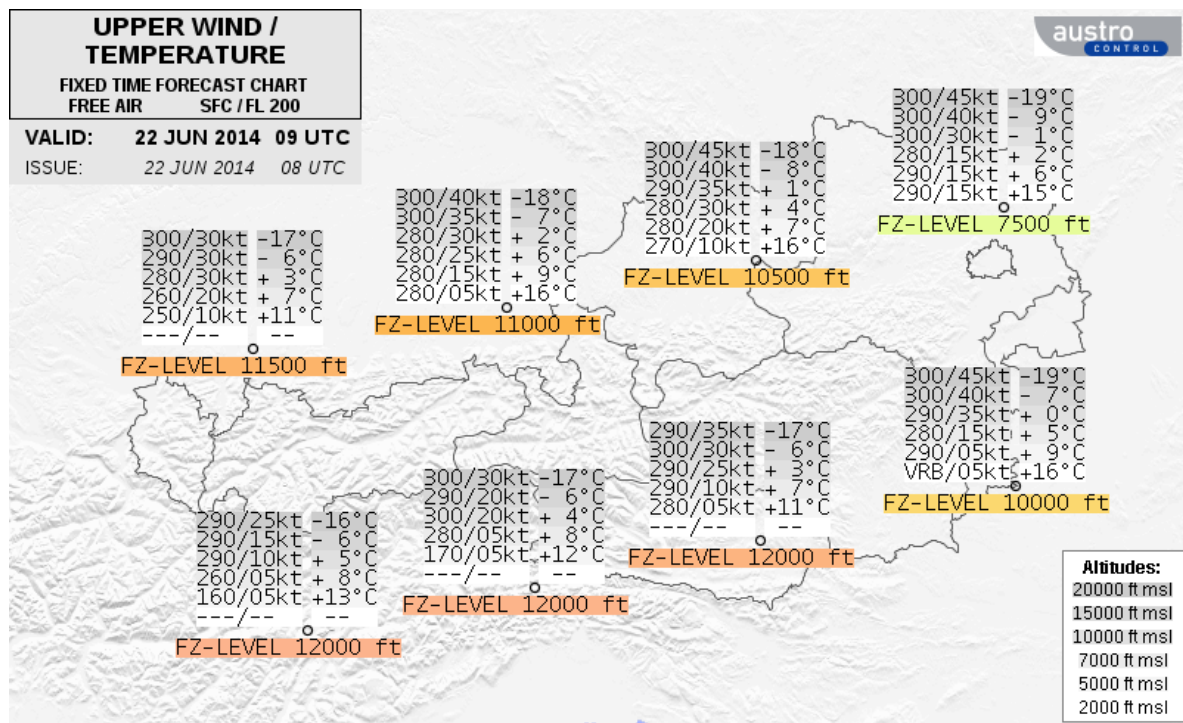
Abbildung 3 Vorhersagekarte über Höhenwind, Höhentemperaturen und Nullgradgrenze der freien Atmosphäre „Upper Wind / Temperature“, ausgegeben von ACG am 22. Juni 2014 um 08:00 Uhr, gültig am 22. Juni 2014 um 09:00 Uhr

In der Mitte zwischen den Flughäfen Linz und Graz mit der QNH-Prognose LOLW 1018 HPA und LOWG 1018 HPA war ein Höhenwind der freien Atmosphäre in etwa 10000 FT AMSL von 290/30KT vorhergesagt. Der Druckunterschied zwischen den Flugplätzen LOWL und LOWG von 0 HPA ließ keine Hinweise auf das Vorhandensein von Föhnbedingungen erwarten (z.B. Nordföhn bei einem negativen Druckgradienten).

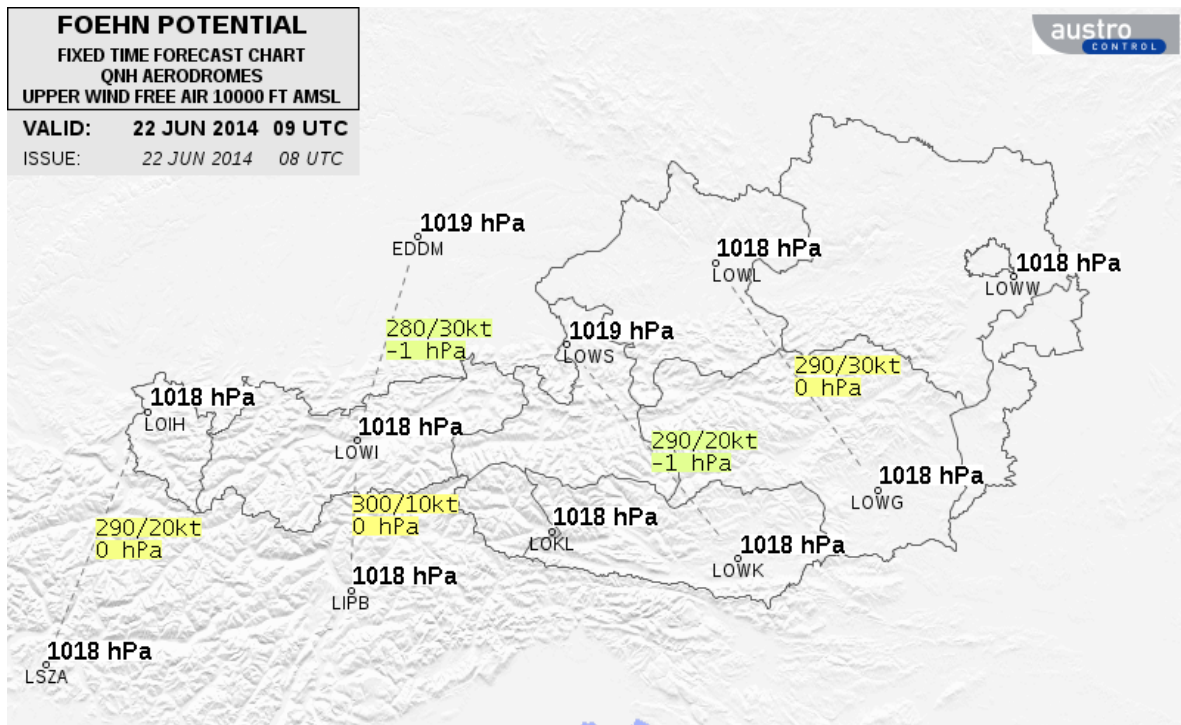
Abbildung 4 Vorhersagekarte über Föhnbedingungen „*Foehn Potential*“, ausgegeben von ACG am 22. Juni 2014 um 08:00 Uhr, gültig am 22. Juni 2014 um 09:00 Uhr

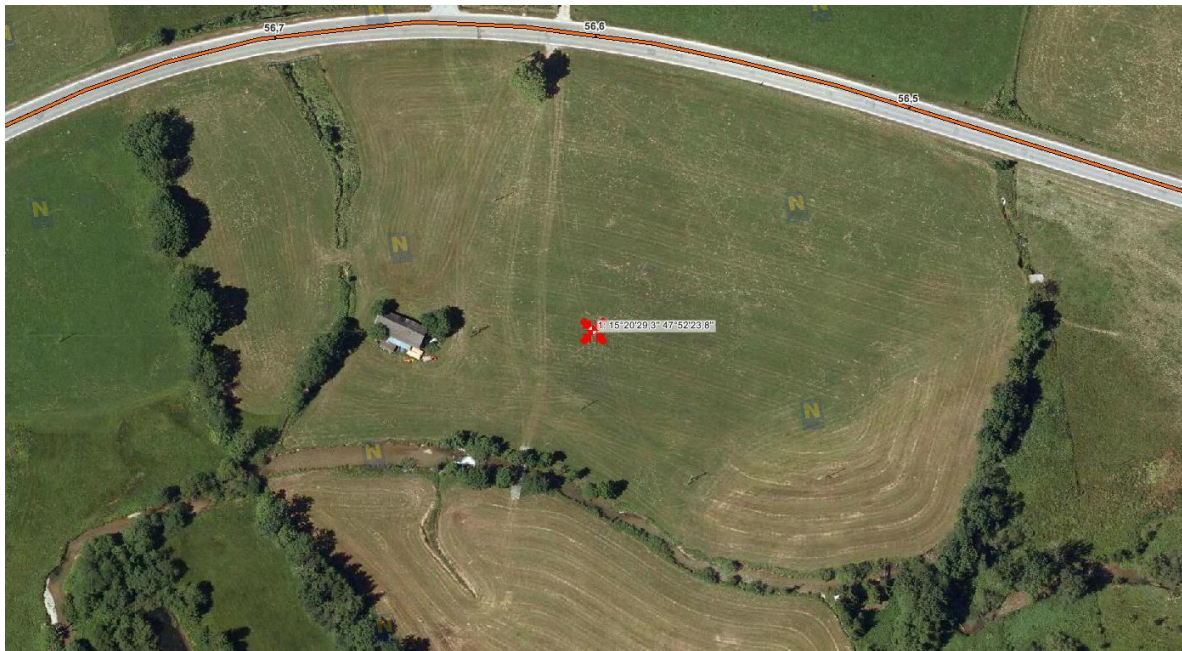
Der Unfallort befand sich auf einer Wiese im Gemeindegebiet von 3222 Annaberg, Lassingrotte, zwischen LB 20 „*Mariazeller Straße*“ im Norden, Strkm 56,6, und dem Lassingbach im Süden. Am westlichen Rand verlief quer zur Anflugrichtung zudem ein Graben (siehe Abbildung 9). Die Wiese hatte in östlicher Richtung eine Ausdehnung von ca. 240 M und war ca. 120 M breit. Sie war im Osten und Westen durch Baum- und Gebüschreihen begrenzt (siehe Abbildung 10 und Abbildung 11).

Abbildung 9 Unfallort südlich der LB 20 „Mariazeller Straße“ (WGS84-Koordinaten: N 47°52'24" E 015°20'29")
