# Untersuchungsbericht

Fahrzeugbrand des Z 150 der Linie U1 zwischen Taubstummengasse und  
Hauptbahnhof in Wien am 19. November 2024

GZ: 2026-0.643.531

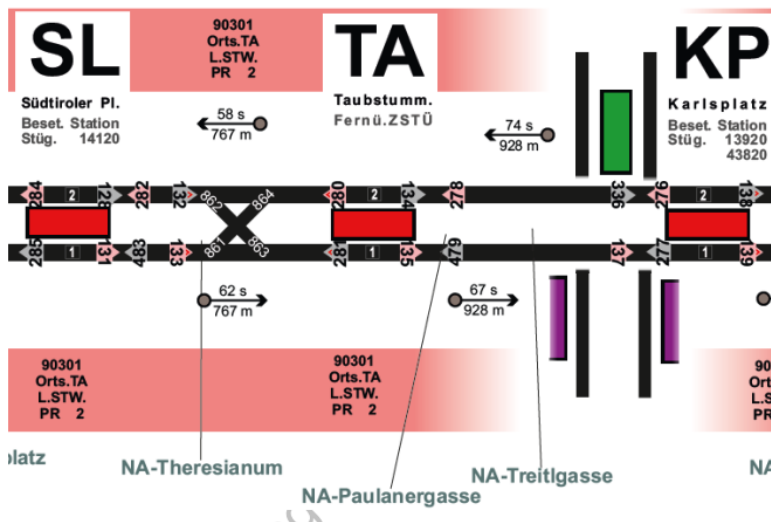
Abbildung 3 Tunnellage im Verlauf Favoritenstraße (Wien, 4. Bezirk)

Die Ereignisstelle befindet sich im Tunnel auf Gleis 2 vor dem Signal 282 (Haltepunkt TA 282) zwischen km 12.060 bis km 12.090. In dem Blockabschnitt vor dem Signal 282 und nach dem Signal 280 befindet sich die Weichen 864 – 861 und 863 – 862.

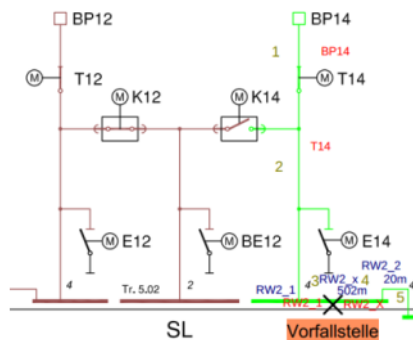
Abbildung 5 Einliniensaltbild der Elektrischen Energieversorgung Detail

Die elektrische Anspeisung erfolgt mit einer 750 V DC Stromschienenanlage durch 4 Bahnpunkte (BP11 bis BP14). Die Unfallstelle liegt 150 m vor dem Bahnpunkt BP14. Die Schienendistanz zwischen BP14 und BP12 beträgt 1.552 m. <sup>[13]</sup>

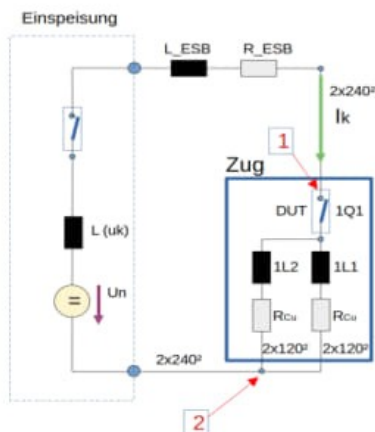
Abbildung 7 Ersatzschaltbild der Versuchsschaltung für die experimentelle Überprüfung

Sowohl Prüfling 1 als auch Prüfling 2 schalteten nach rund 30,5 ms den Kurzschlussstrom ab, wobei Prüfling 1 (fast neuwertig) einen Maximalstrom von etwa 5,6 kA und Prüfling 2 (fortgeschrittener Verschleiß) einen Maximalstrom von 6,6 kA erreichte.

Der Prüfling 3 (absichtlich falsch zusammengebaute Funkenkammer) konnte den Kurzschlussstrom nicht abschalten. Der Prüfstrom von etwa 19 kA wurde nach 300 ms vom Schutzorgan der Einspeisung weggeschaltet, trotzdem nahm der Prüfling beträchtlichen Schaden.

Die im Ersatzschaltbild mit 1L1 und 1L2 bezeichneten Netzdrosseln<sup>24</sup> sind zwei originale Netzdrosseln.
