# Untersuchungsbericht

Geschwindigkeitsüberschreitung im Bf Ebreichsdorf im Bereich der  
Weichen 57 und 58 am 11. März 2025

GZ: 2025-0.952.479

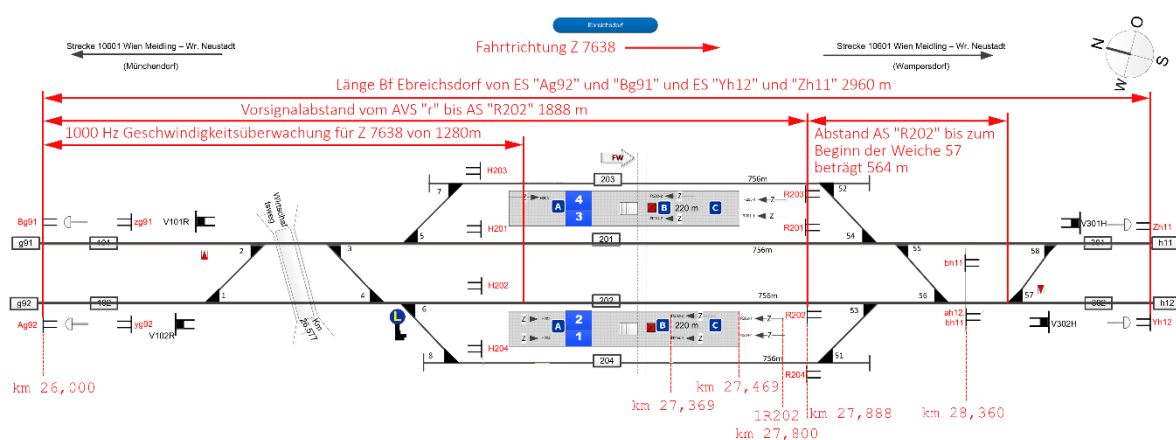
Abbildung 3 Lageskizze Bf Ebr mit schematisch eingezeichneten relevanten Abständen

Abbildung 3 zeigt eine Lageskizze vom Bf Ebreichsdorf. Der Bahnhof wird durch die ES „Ag92“ und „Bg91“ bzw. „Yh12“ und „Zh11“ begrenzt.

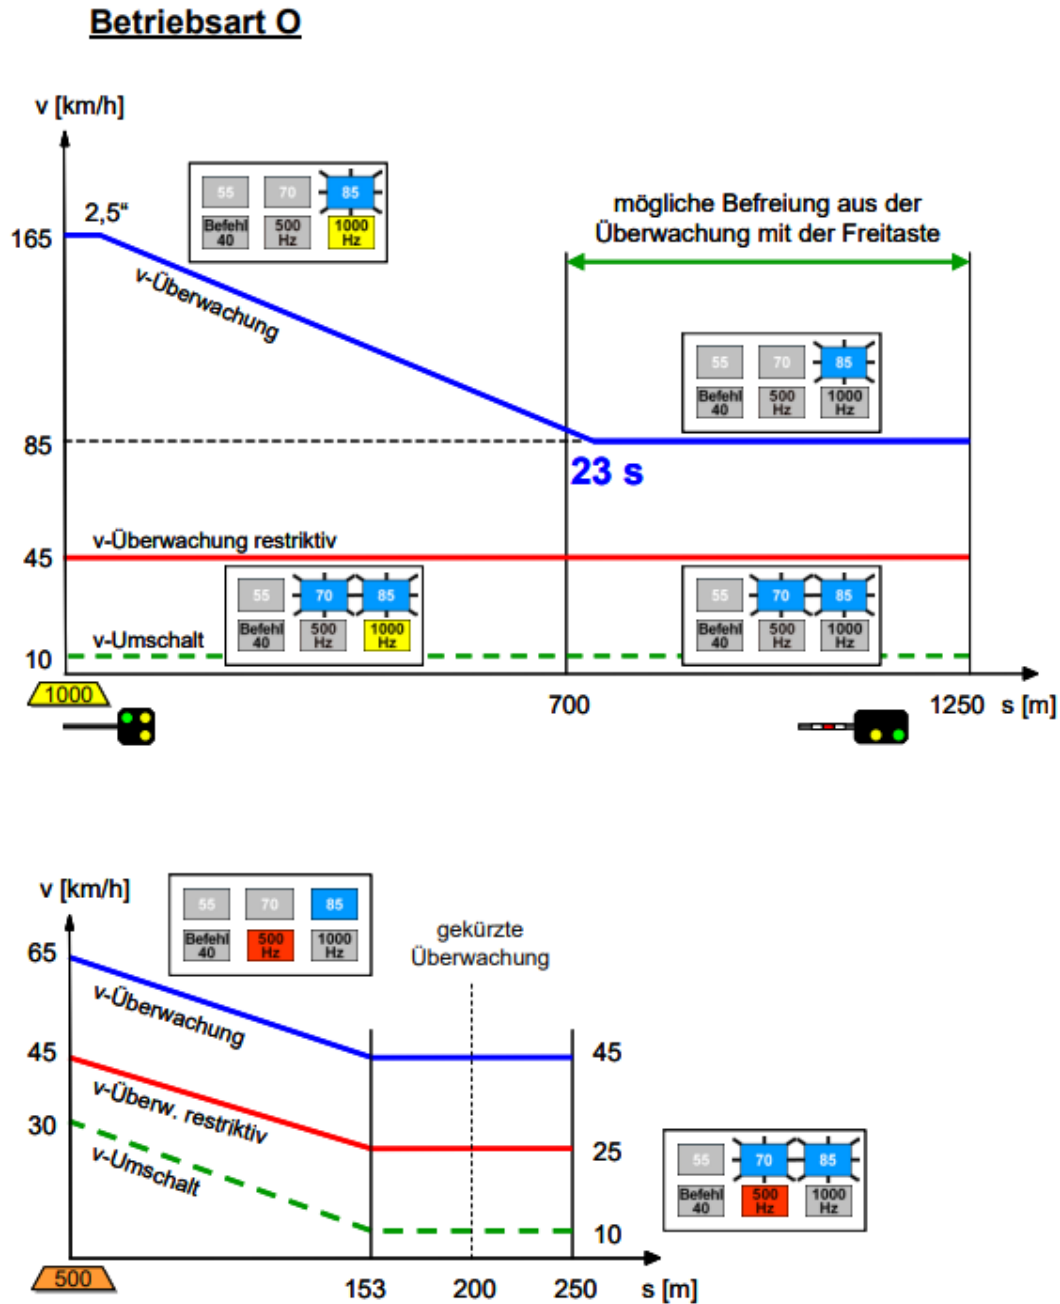
Abbildung 7 Fahrverlauf bei Betriebsart „O“ (1000 Hz und 500 Hz)

Abbildung 7 zeigt schematisch die zuvor beschriebene Wirkungsweise der PZB bei der Betriebsart „O“.
